## **1.0 - APRESENTAÇÃO**

A empresa **B Estral Jr Assessoria e Serviços Técnicos de Engenharia Ltda.**, sediada na Av. Portugal, 155, Bairro Jardim Tropical, Cuiabá-MT, tem a honra de apresentar a **Prefeitura Municipal de Santo Antônio de Leverger**, o **Volume 01 – Relatório do Projeto**, referente à Elaboração do Projeto de Restauração da Avenida Santo, Trecho: Mercado do Peixe – Saída para Barão de Melgaço, com extensão de 3,440 Km, conforme contrato abaixo.

### **3.0 – SITUAÇÃO ATUAL DA AVENIDA**

| Assunto: Relatório Fotográfico – Restauração de Pavimento |

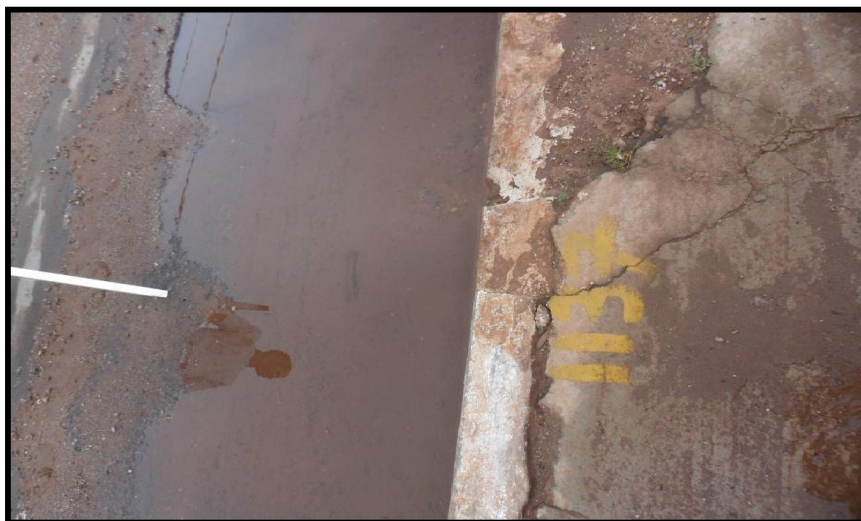
**Foto - 01-** MT-040 EST. 1137 – Em frente ao Mercado do Peixe, início do Projeto de Restauração.

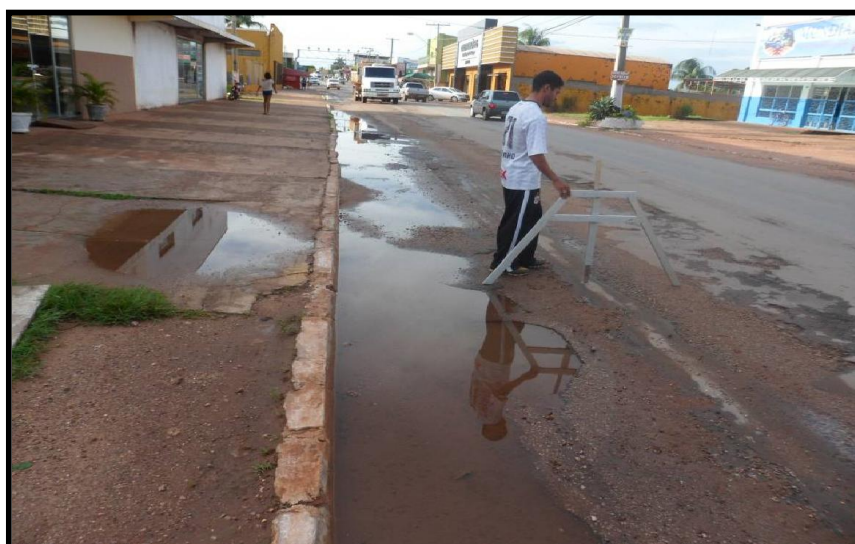
**Foto - 02-** Pavimento desgastado com descolamento de ligantes e, acumulo d'água no bordo esquerdo numa extensão 85m, em virtude da péssima condição do instrumento de drenagem superficial (sarjeta).

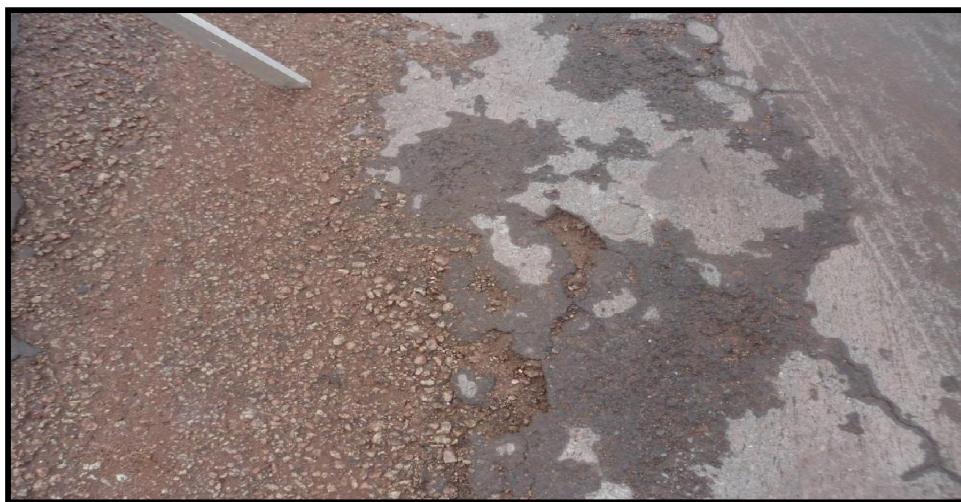
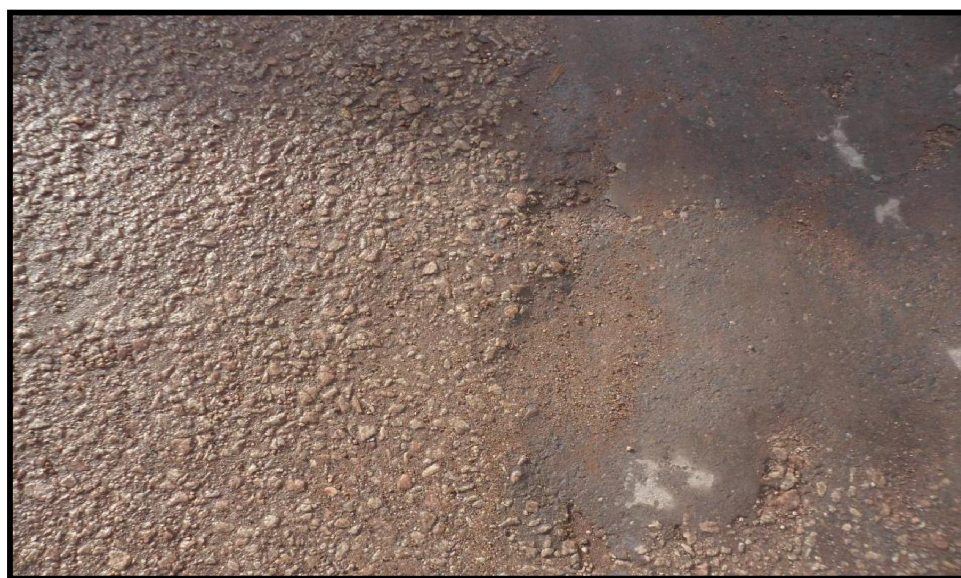
**Foto - 03 e 04:** Nesta foto mostra a condição que se encontra o pavimento, apresentando desagregação e descolamento de ligantes.

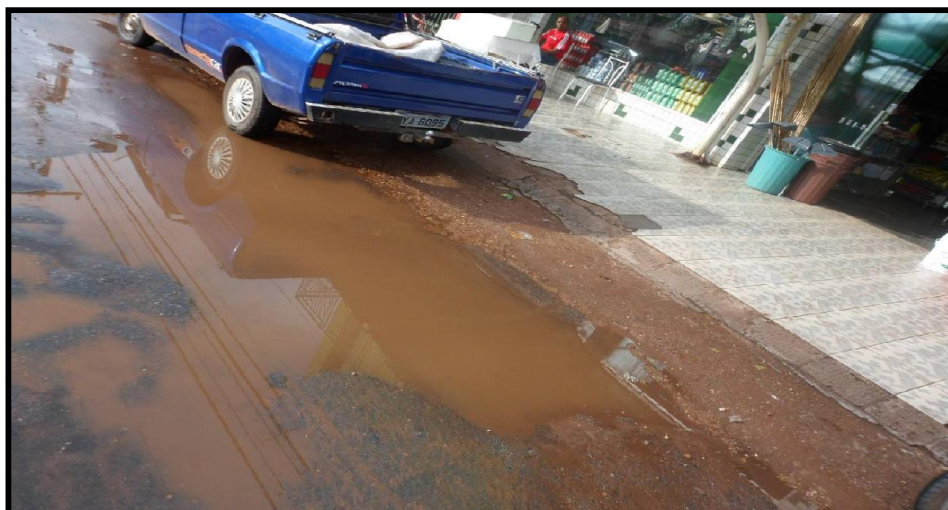
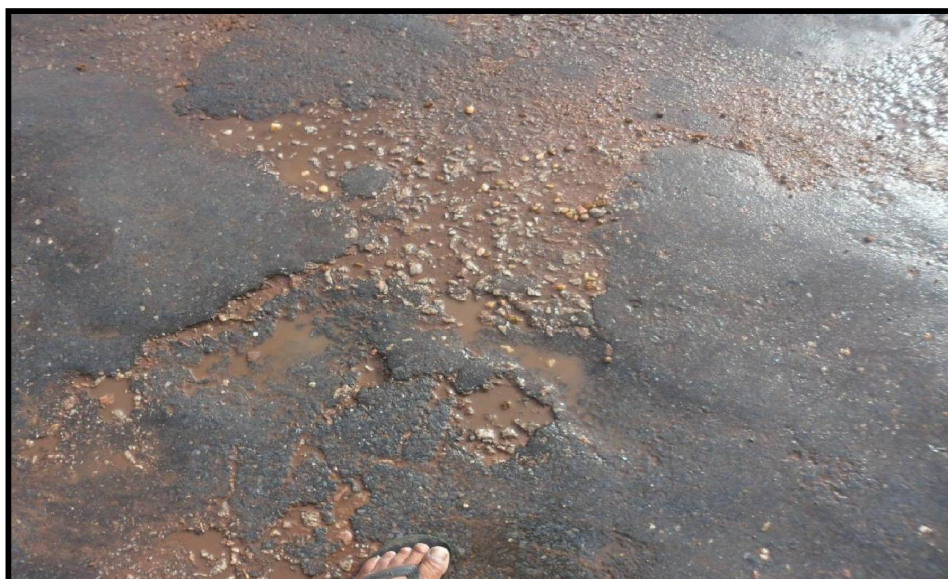
**Foto - 05 e 06:** Defeito apresentado pela operação tapa buraco, sem requadramento do revestimento e excesso do volume de massa aplicada na panela e, em virtude da péssima condição do instrumento de drenagem superficial (sarjeta), mais um trecho com acúmulo de água.

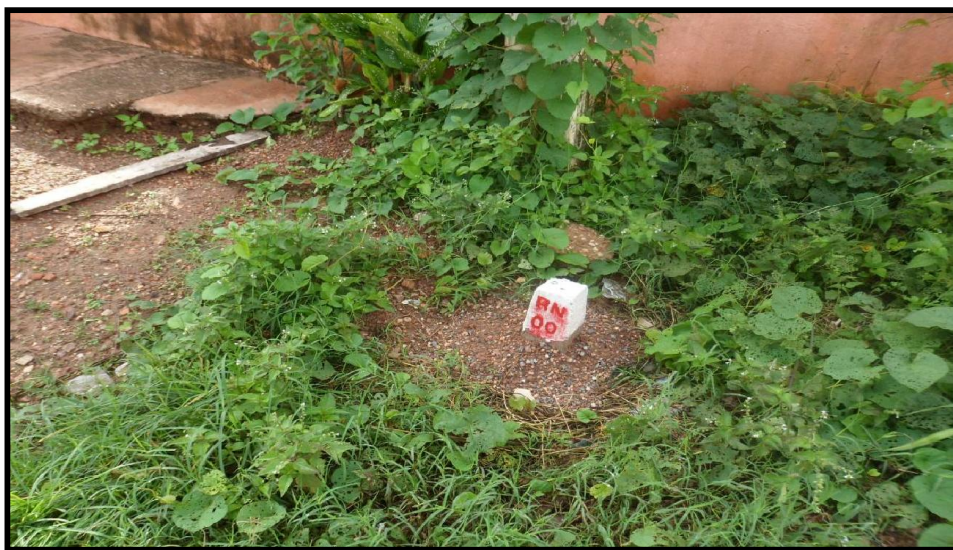
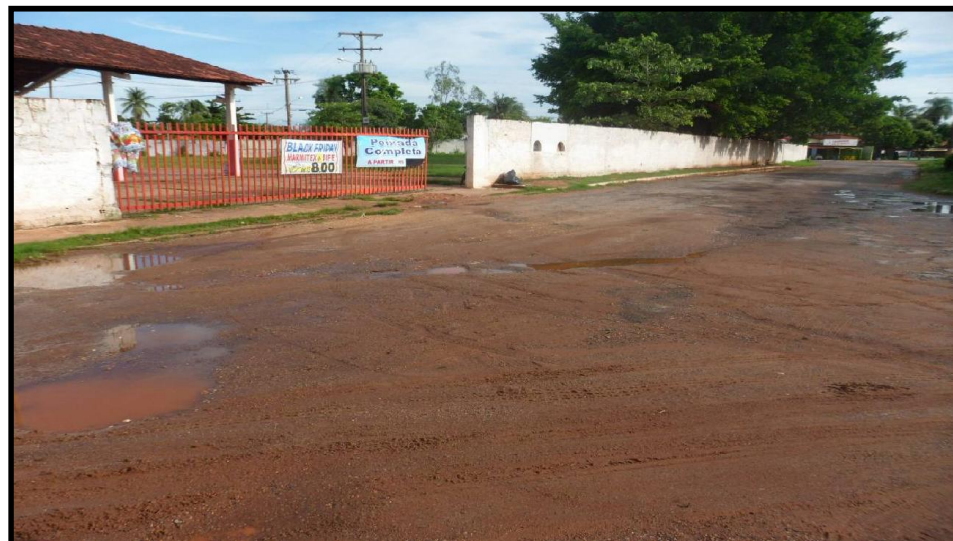
**Foto - 07 e 08:** Em frente ao Clube Seu Que Brilha, inicia-se a estaca 0 (zero) da implantação do traçado da Av. Santo Antônio; Como se vê na foto, o pavimento encoberto por sedimento de areia, prolongando o acúmulo de água na superfície deteriorada.

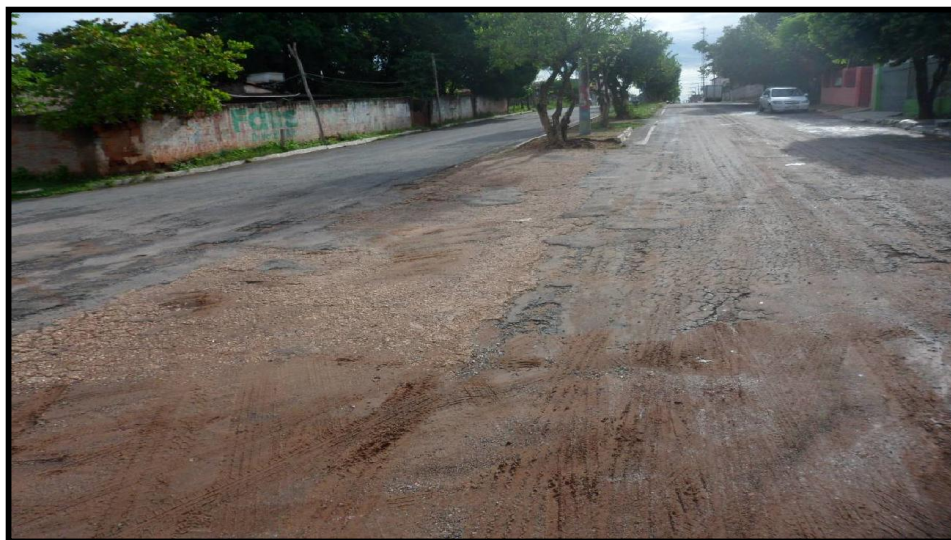
**Foto - 09:** O pavimento envelhecido, sem elasticidade, com trincas longitudinais e panelas formadas pela descolagem das camadas de lama asfálticas aplicadas anteriormente.

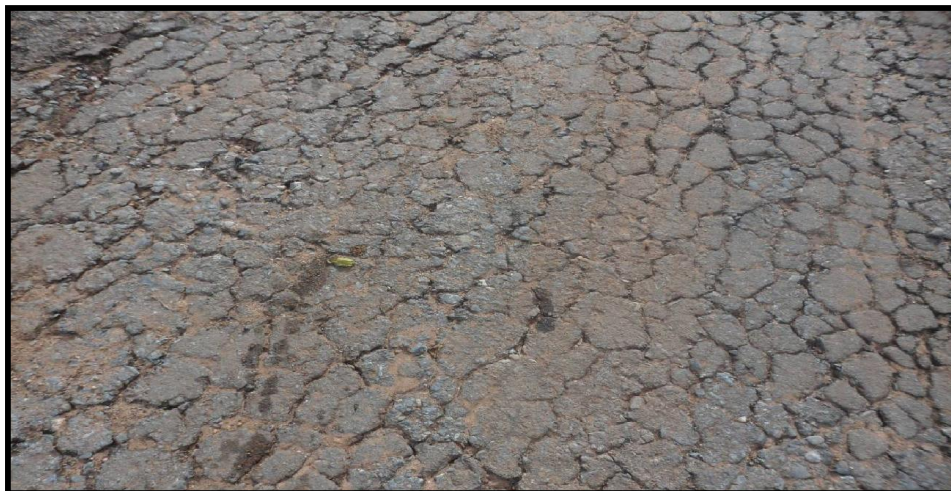
**Foto - 10:** O envelhecimento do pavimento por oxidação fez com que fragmentasse a superfície, em trincas interligadas (tipo couro de jacaré).

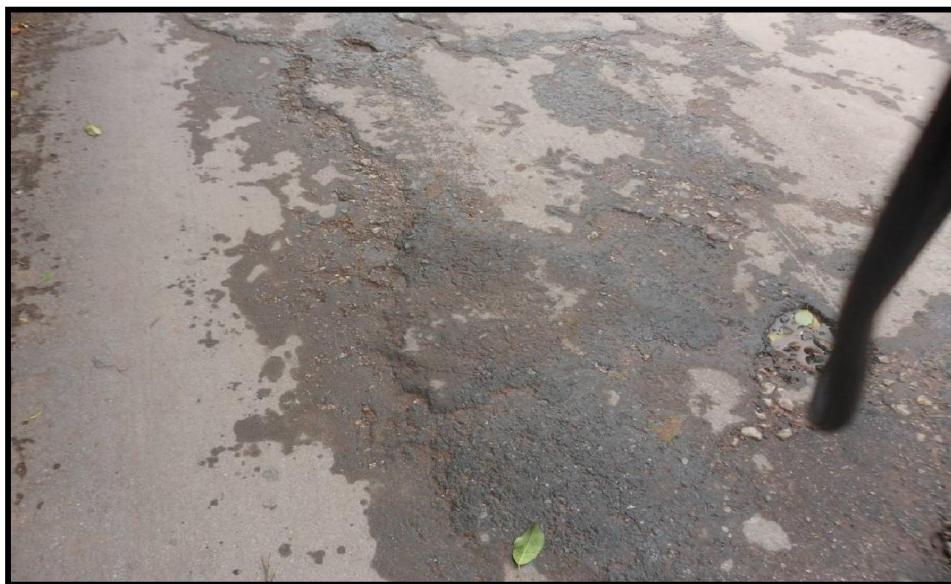
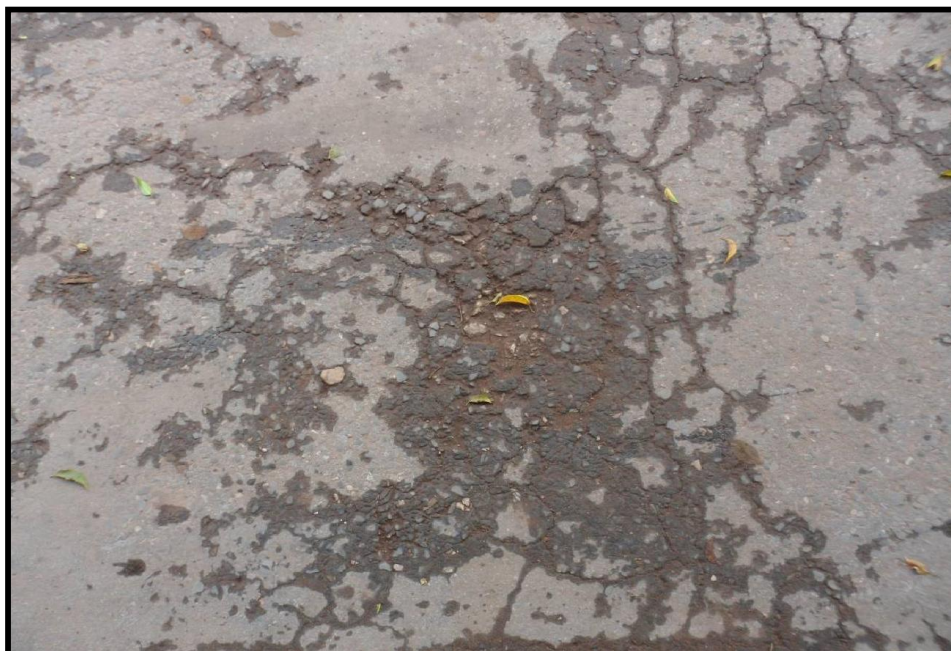
**Foto - 11 e 12:** Superfície com trincas e fissuras desenhada na lama asfáltica.

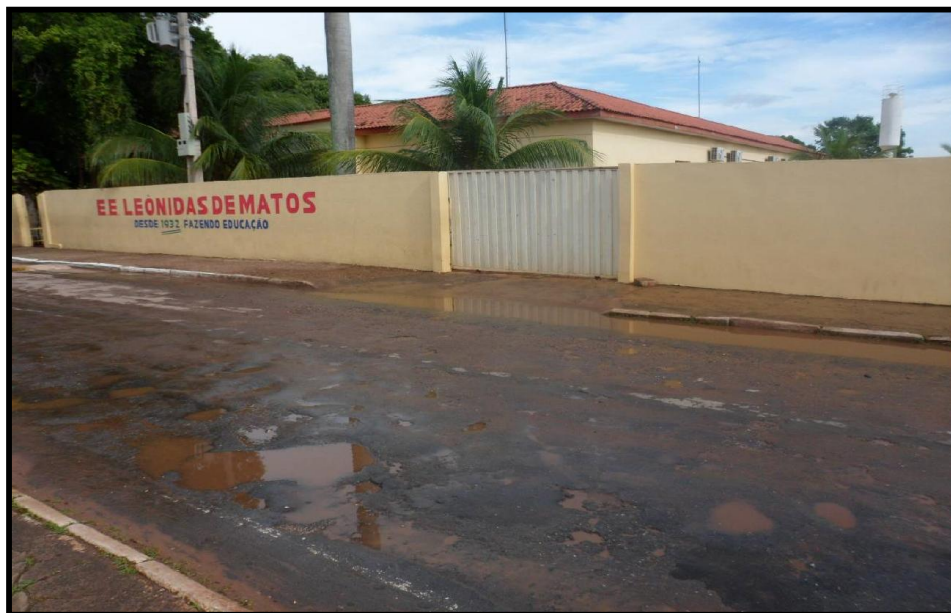
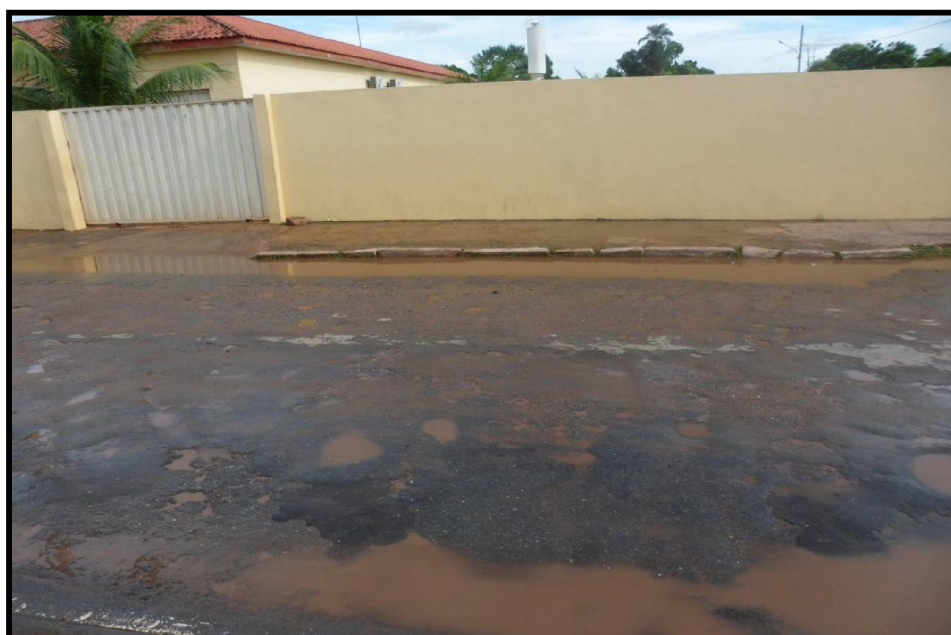
**Foto - 13 e 14:** Nestas fotos mostram as intervenções de tapa buracos ao longo dos anos, sem critérios técnicos; Mais um caso de mau funcionamento do dispositivo de drenagem superficial.

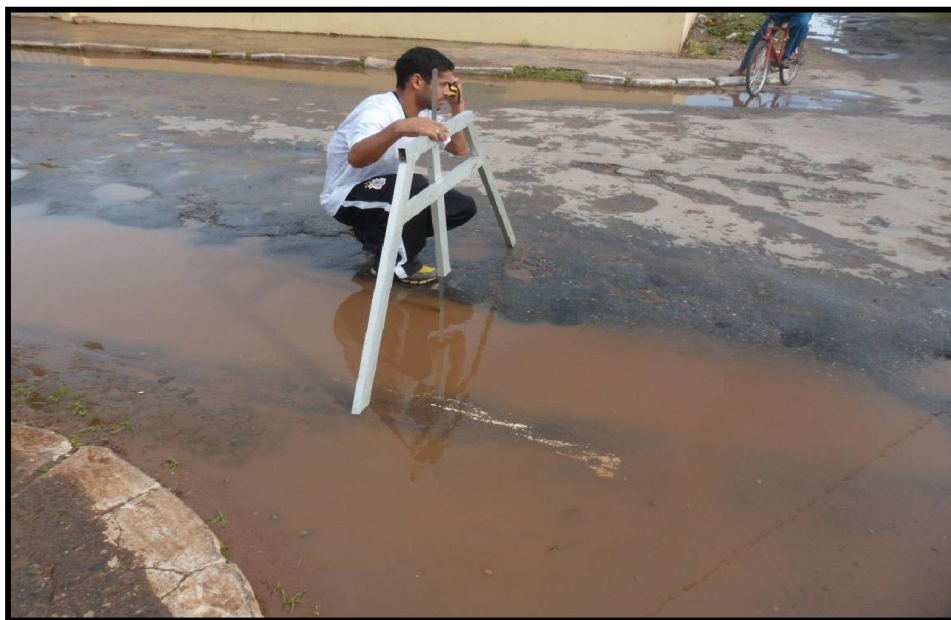
**Foto - 15:** Levantamento cadastral com trelça para identificação de afundamento em trilhas de rodas.

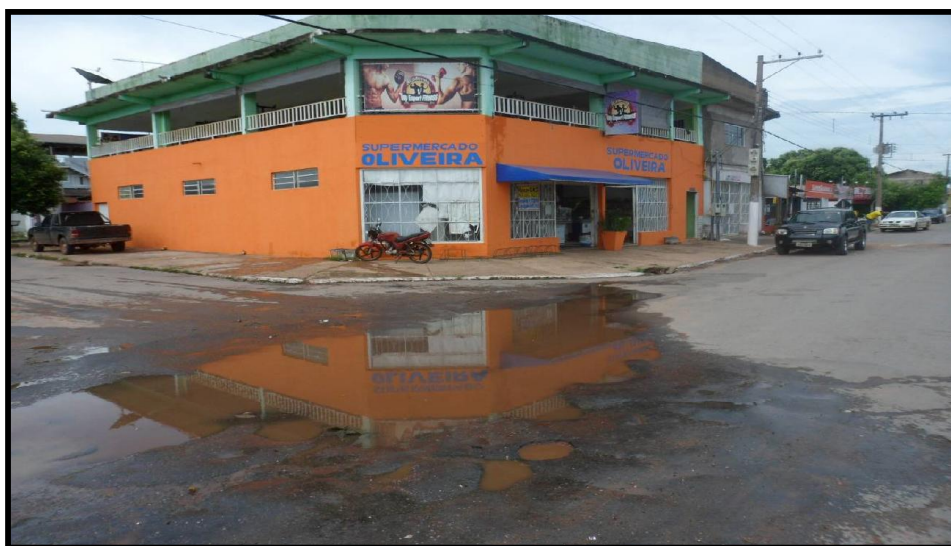
**Foto - 16:** Neste trecho, o acúmulo de água atingiu a base do pavimento, onde deverá realizar reforço estrutural localizado.

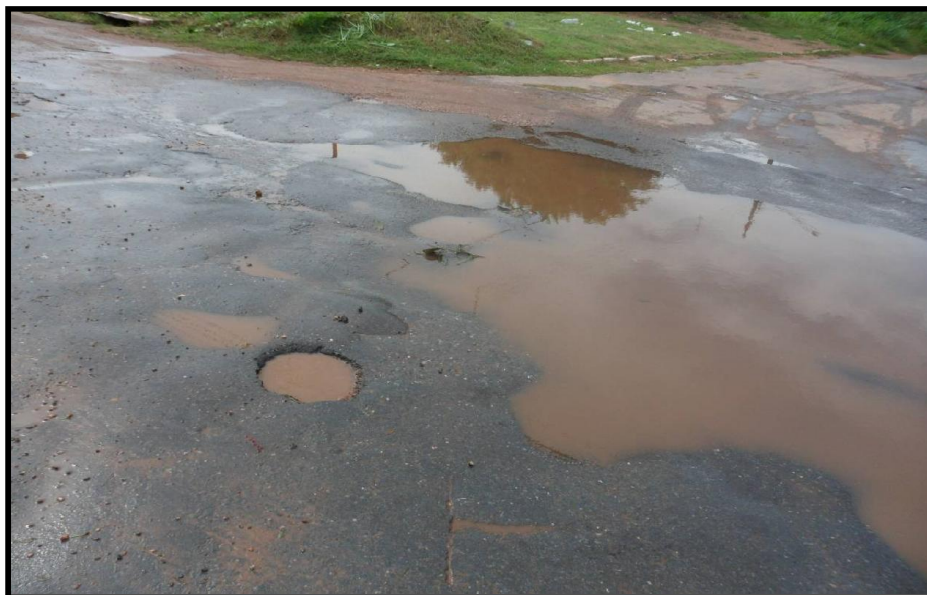
**Foto - 17:** Foto mostra as intervenções de tapa buracos ao longo dos anos e panelas profundas que atinge a base estrutural do pavimento; Mais um caso de mau funcionamento do dispositivo de drenagem superficial.

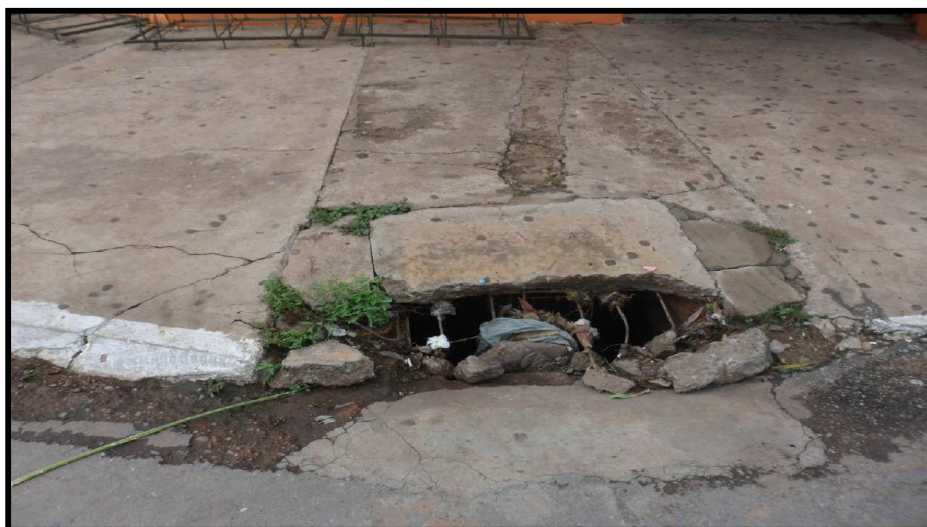
**Foto - 18:** Boca de lobo praticamente destruída e assoreada, com a entrada d'água acima do nível da sarjeta.

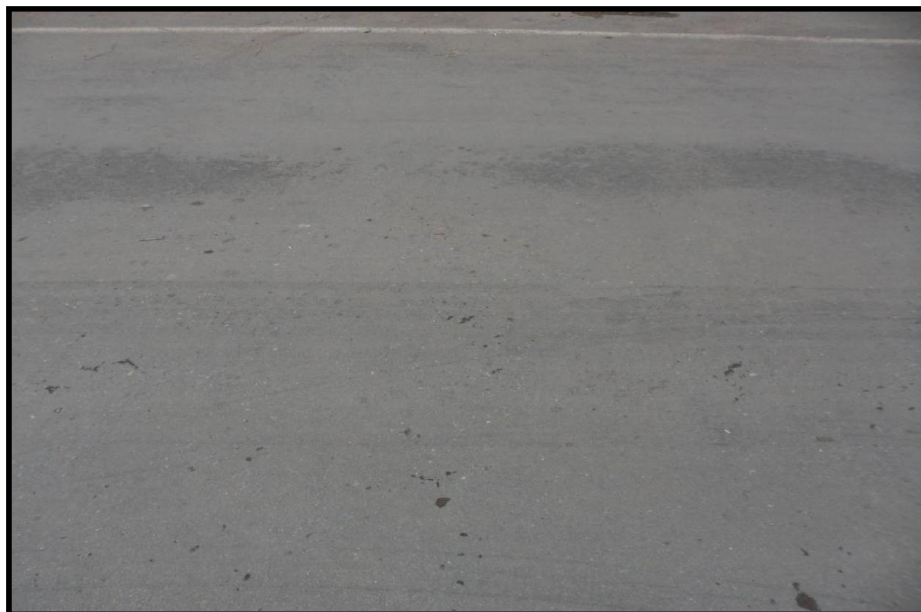
**Foto - 19:** Este segmento encontra em perfeito estado de conservação, pena que é tão pequeno em proporção ao segmento total.

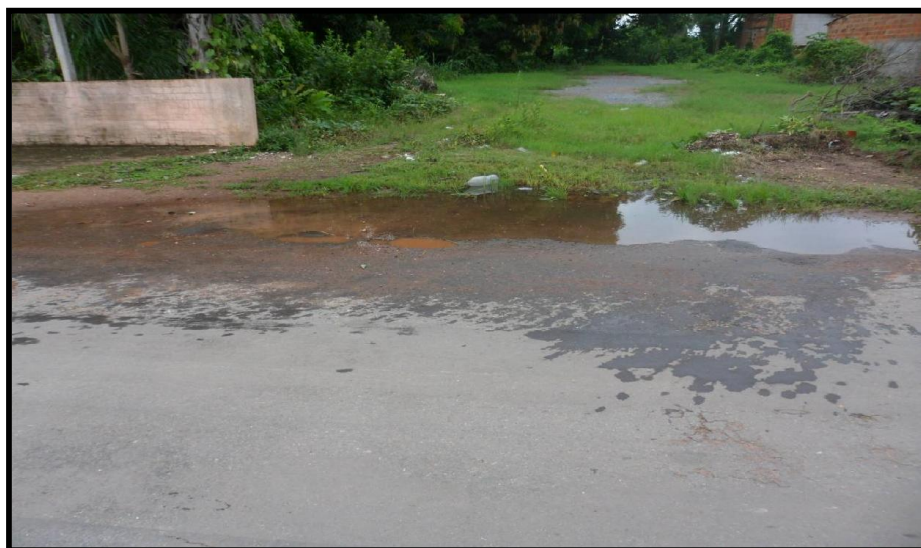
**Foto - 20:** Este local o pavimento encontra-se com problema estrutural, por causa do acúmulo d'água localizado nas proximidades da estaca 74.
