| ORÇAMENTO | | | | SINAPI: 09/2.015 | | |
|---|---|---|---|---|---|---|
| OBRA: Substituição da Cobertura do Predio do "HOSPITAL MUNICIPAL" - Total Existente (Construção) = 953,68 m² - Coberta | | | | LOCAL: Jardim Estoril | | |
| PROP.: Prefeitura Municipal de Santo Antônio de Leverger-MT | | | | DATA: 02/2016 | FL. Nº: 01/01 | |

RELATÓRIO DE FOTOS REFERENTE ÀS CONDIÇÕES ATUAIS DA COBETURA DO HOSPITAL MUNICIPAL NO MUNICÍPIO DE SANTO ANTONIO DO LEVERGER EM 12/2015

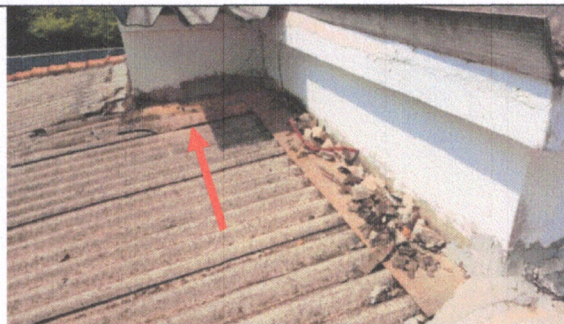
Rufo inadequado

As calhas metálicas deverão ser integralmente substituídas, assim como os rufos metálicos, excetuando-se apenas o rufo perimetral sobre platibanda.

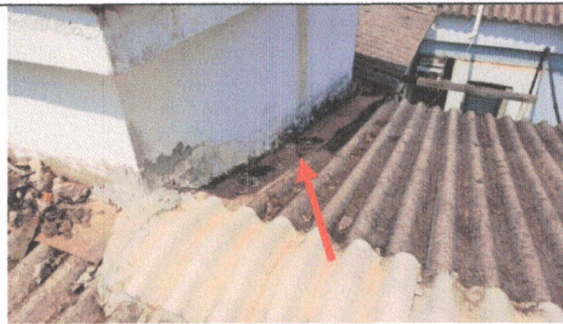
Rufo inadequado

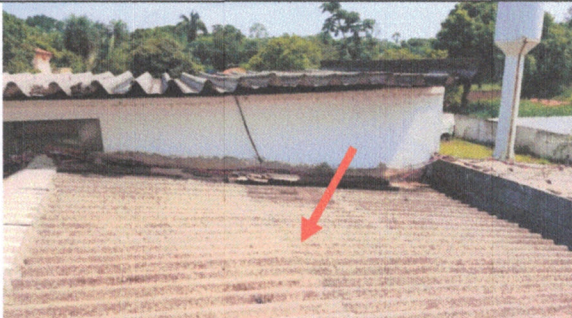
Telhas desgastadas com o tempo de uso

As telhas de cobertura serão substituídas em sua totalidade, retirando as telhas de fibrocimento e aplicando telhas metálicas com isolamento termo-acústico, mantendo-se a inclinação original.

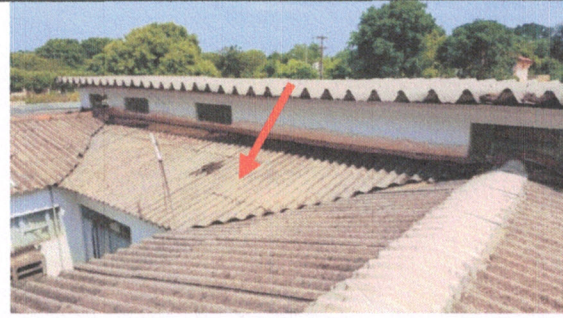
Telhas desgastadas com o tempo de uso

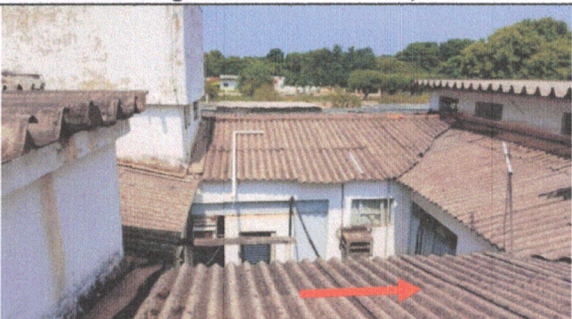
Telhas desgastadas com o tempo de uso

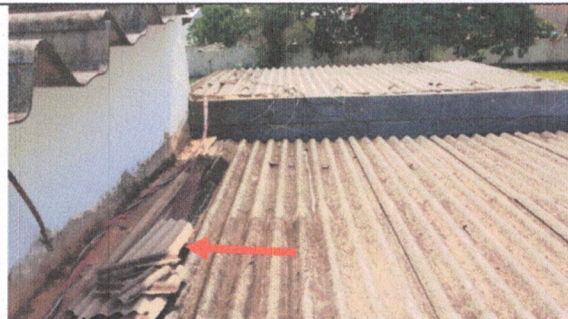
Rufo inadequado e telhas quebradas

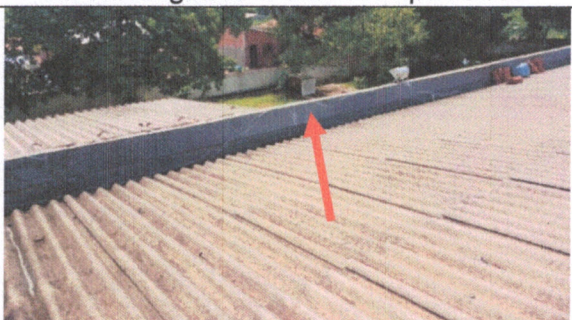
Rufo em boas condições

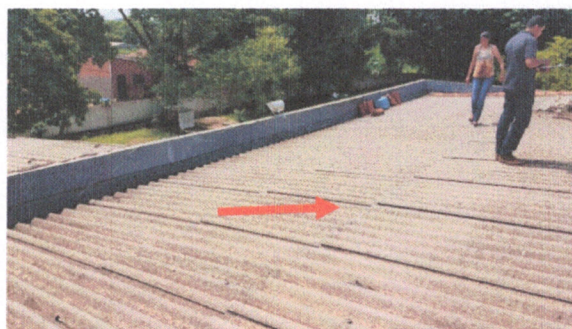
Telhas desgastadas com o tempo de uso

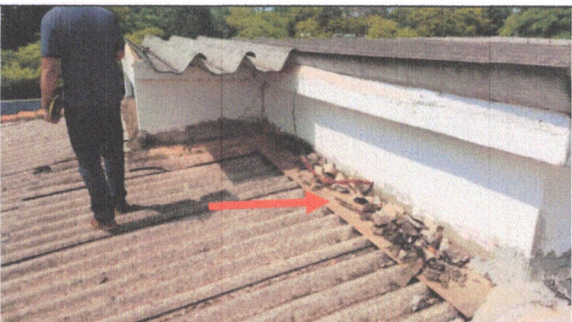
Rufo inadequado

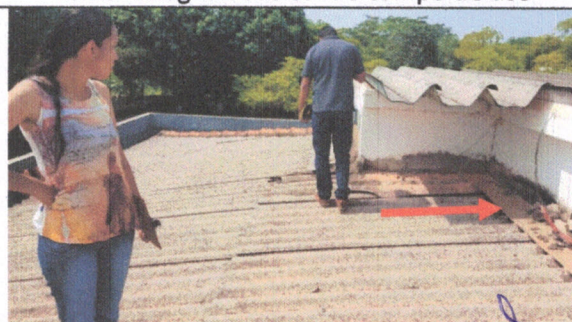
Rufo inadequado

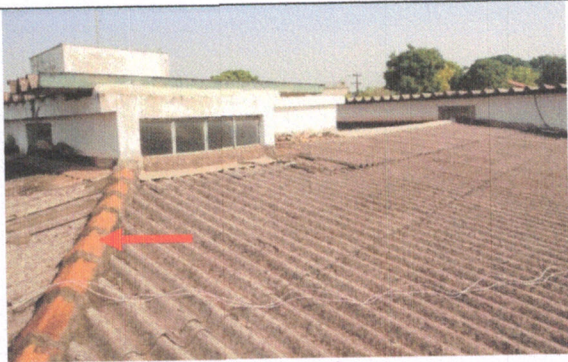
Cumeeira cerâmica

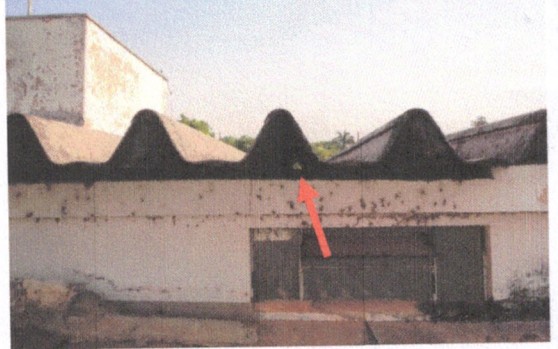
Telha sem proteção

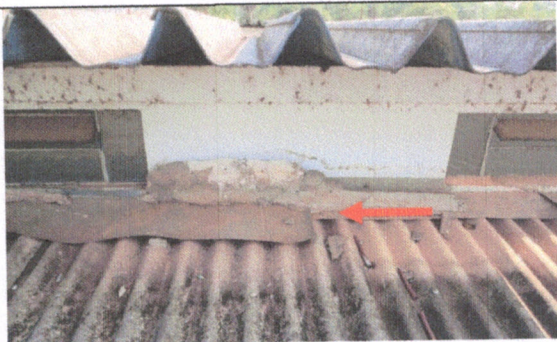
Rufo inadequado

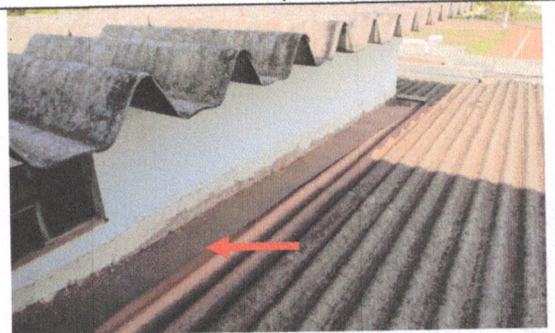
Rufo inadequado

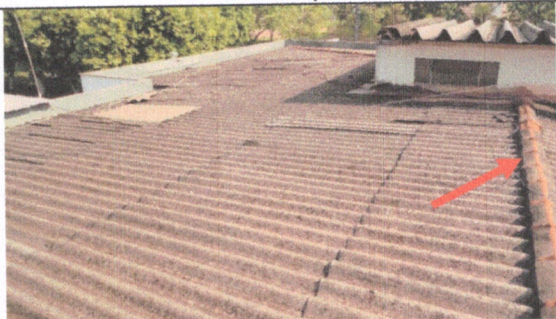
Cumeeira cerâmica

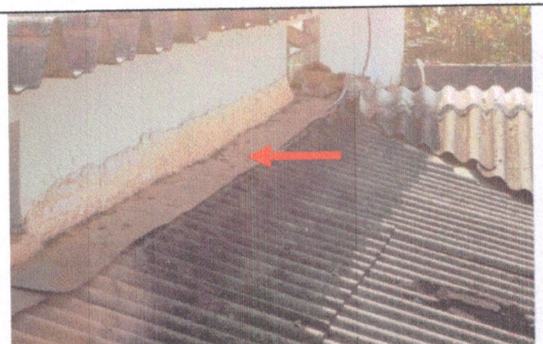
Rufo inadequado

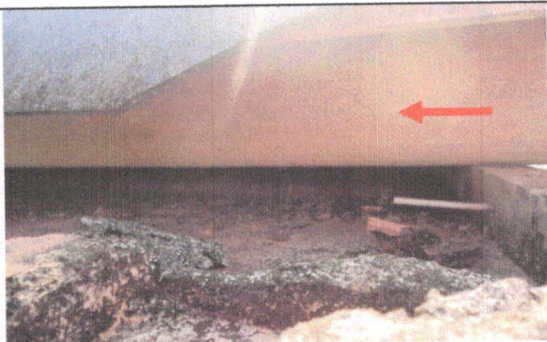
Madeira sem danos

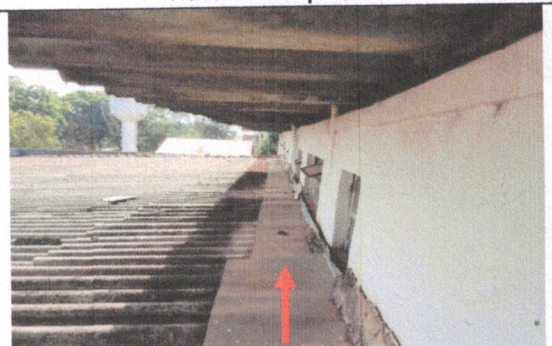
Rufo inadequado

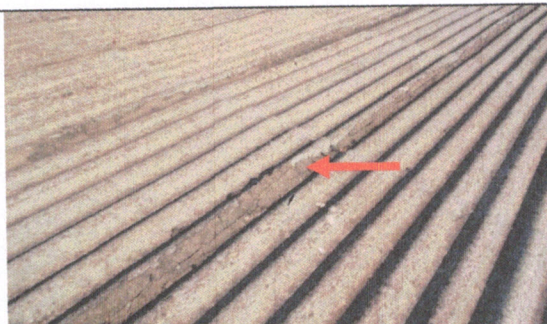
Telhas desgastadas com o tempo de uso

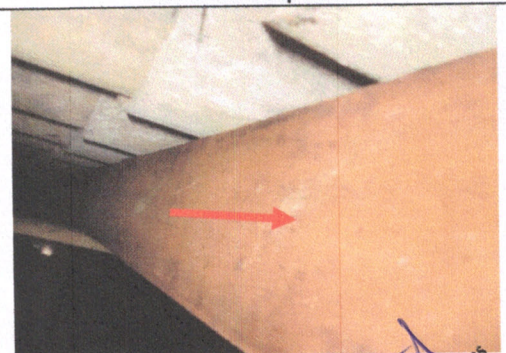
Madeira sem danos
