PLANO MUNICIPAL DE SANEAMENTO BÁSICO DE 106 MUNICÍPIOS DE MATO GROSSO

PRODUTO C: DIAGNÓSTICO TÉCNICO-PARTICIPATIVO
Santo Antônio de Leverger

Plano Municipal de Saneamento Básico – PMSB
Prefeitura Municipal de Santo Antônio de Leverger - MT

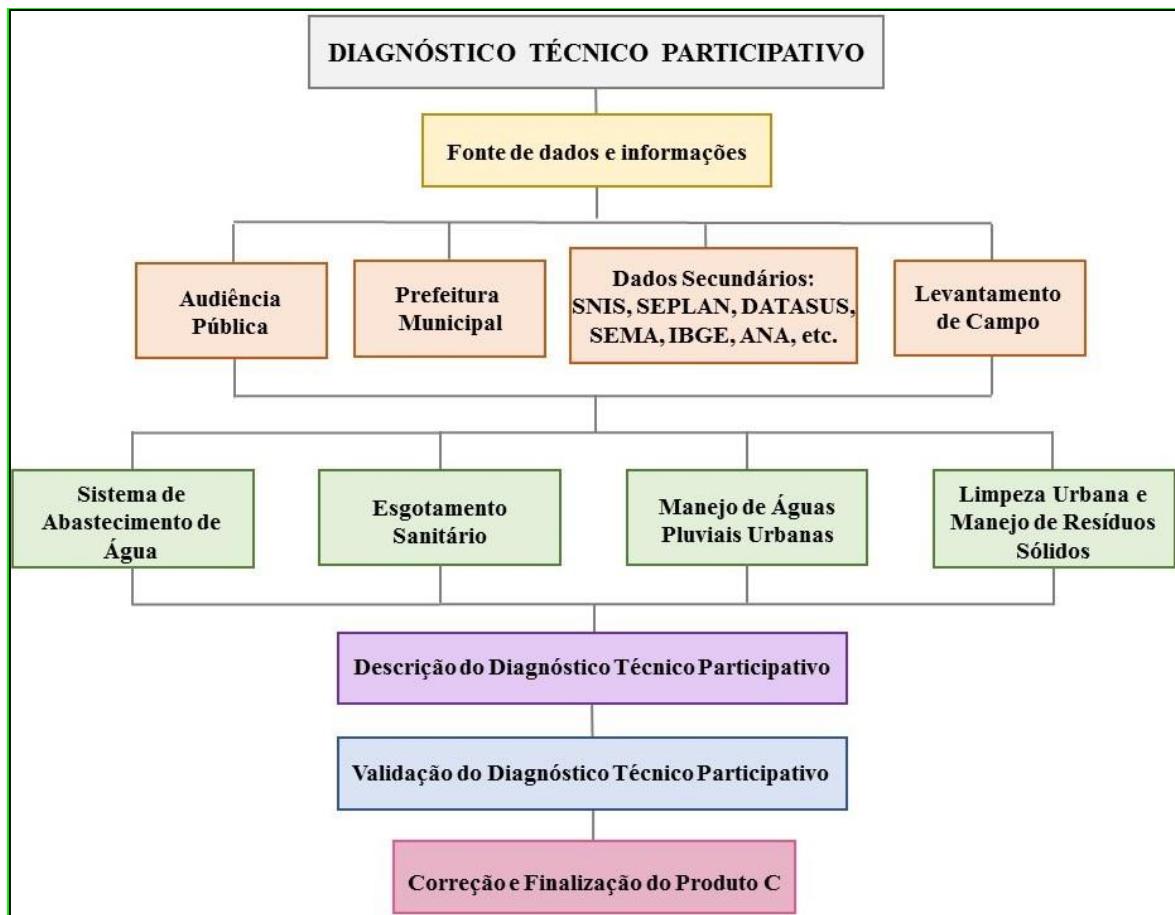
Figura 1. Fluxograma metodológico da realização do Diagnóstico Técnico-Participativo

A metodologia adotada para realização deste Diagnóstico Técnico-Participativo do saneamento básico do município de Santo Antônio de Leverger é apresentada no fluxograma metodológico da Figura 1, e compõe o levantamento de dados primários e secundários para os quatro eixos do saneamento básico: sistema de abastecimento de água, esgotamento sanitário, manejo de águas pluviais e de resíduos sólidos.

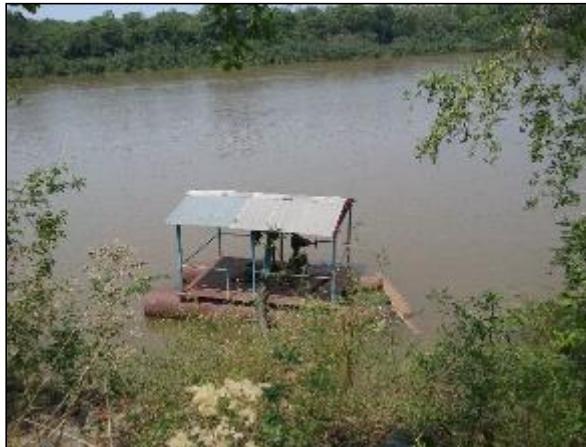
Figura 27. Vista afastada da captação superficial

A captação superficial tem como manancial abastecedor o rio Cuiabá, nas coordenadas geográficas 15° 52' 4.8" S 56° 4' 48.60" W, a uma distância da ETA de 1.004,00 m. O sistema de bombeamento da captação foi instalado na plataforma de uma balsa metálica, sendo constituída por duas bombas centrífugas de eixo horizontal com potência de 30 CV – 220/380 volts (Figuras 27 e 28). Segundo informações do DMS, a bomba tem capacidade para recalcar 30 L/s ou 108,00 m³/hora e funciona por um período diário de 20 horas.

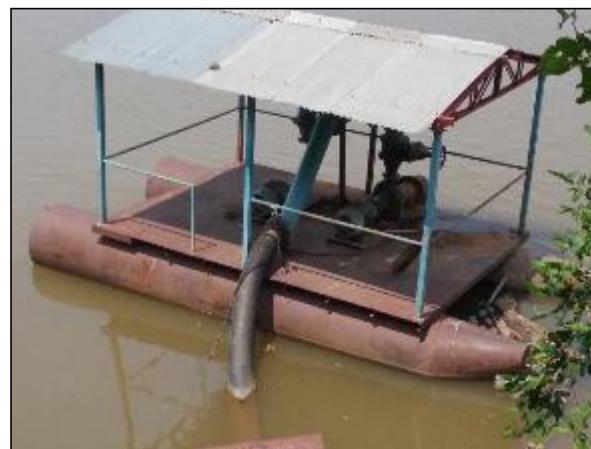
Figura 28. Captação superficial no rio Cuiabá

A captação flutuante é constituída por duas bombas centrífugas, dois registros de gaveta, uma válvula de retenção, mangote de 250 mm e quadro de comando. A bomba é acionada manualmente às 5h e desligada à 1h.

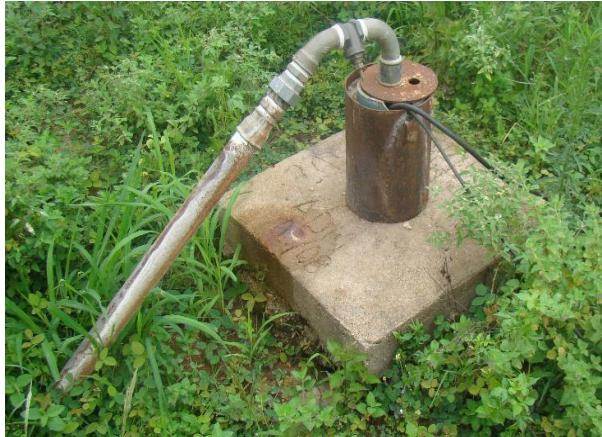
Figura 30. Laje de proteção e cavalete do poço 1

► **Poço 01 – Cohab Marechal Rondon** - está localizado nas coordenadas geográficas: 15° 50' 23,90" S e 56° 4' 45,20" W; a adução é feita por uma bomba submersa com potência de 4 CV com capacidade para recalcar 13 m³/hora segundo informações do DMS. Trata-se de um poço não licenciado, com profundidade de 150 m e toda água captada é recalculada diretamente na rede de distribuição. Esse poço atende parte da demanda do referido bairro. As Figuras 30 e 31 mostram a laje de proteção/cavalete do referido poço e abrigo do quadro de comando respectivamente, cuja água captada, segundo informações do DMS, é de boa qualidade e por essa razão não passa por nenhum tipo de tratamento antes de ser distribuída à população.

Todavia, não foi apresentada análise de qualidade da água captada, que comprove essa informação. O poço não tem outorga e o abrigo do quadro de comando necessita de reformas.

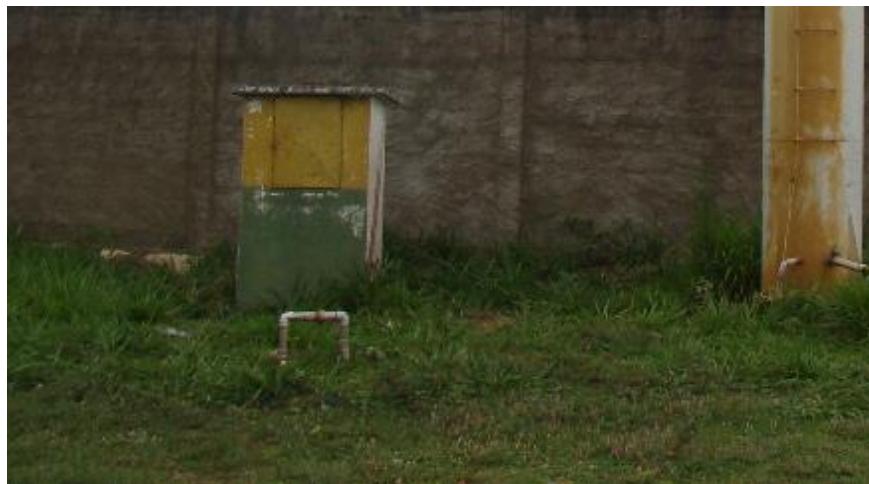
Figura 32. Cavalete e abrigo do quadro de comando do poço

► **Poço 02 – Altos de Leverger:** Este poço está localizado nas coordenadas geográficas: 15° 50' 19,60" S e 56° 4' 42,09" W e a captação é feita por uma bomba submersa com potência de 3 CV com capacidade para recalcar 10 m³/hora segundo informações do DMS. Trata-se de um poço não licenciado, com profundidade de 75 m e toda água captada é recalculada para dois reservatórios metálicos tipo taça, localizados próximo ao poço, com capacidade para 15 e 25 m³, que atende toda demanda do bairro Altos de Leverger. A Figura 32 mostra o cavalete e o abrigo do quadro de comando do poço, cuja água captada, segundo informações do DMS, é de boa qualidade e por essa razão não passa por nenhum tipo de tratamento antes de ser distribuída à população. Não foi apresentada, contudo, análise da qualidade da água captada, que comprove essa informação. Trata-se de um poço que não tem outorga.

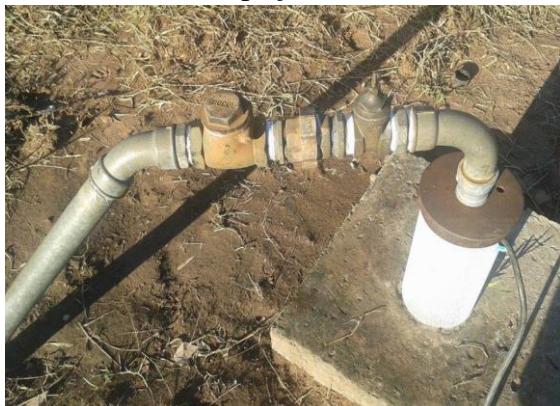
Figura 33. Laje de proteção e cavalete do poço 3

► **Poço 03 – Nossa Senhora Aparecida.** Este poço, localizado no bairro do mesmo nome, encontra-se nas coordenadas geográficas: 15° 52' 16,50" S e 56° 3' 04,70" W; a captação é feita por uma bomba submersa com potência de 2,50 CV com capacidade para recalcar 8,30 m³/hora segundo informações do DMS. Trata-se de um poço não licenciado, com profundidade de 100 m e toda água captada é recalada diretamente na rede de distribuição que atende parte da demanda do referido bairro. As figuras 33 e 34 mostram a laje de proteção/cavalete do referido poço 3 e quadro de comando respectivamente, cuja água captada, segundo informações do DMS, é de boa qualidade e por essa razão não passa por nenhum tipo de tratamento antes de ser distribuída à população. Não foi apresentada análise de qualidade da água captada, que comprove essa informação. Segundo o DMS, o poço não dispõe de outorga.

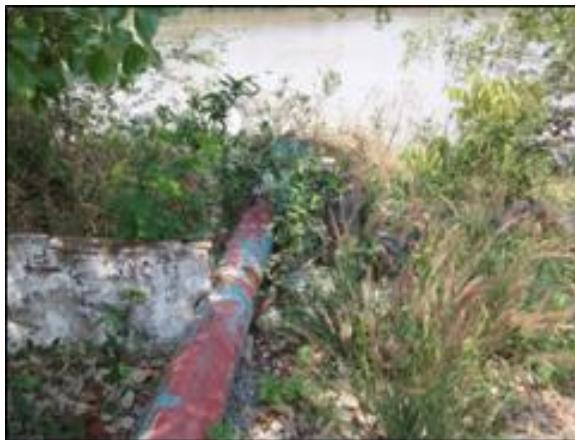
Figura 35. Adutora de água bruta

A adutora de água bruta oriunda do rio Cuiabá utiliza um mangote de 250 mm para conectar a saída da bomba à tubulação de ferro fundido, uma válvula de retenção e ventosa. As figuras 35 e 36 mostram uma imagem da tubulação de ferro fundido na saída do rio Cuiabá e da ventosa instalada no ponto alto da linha de adução.

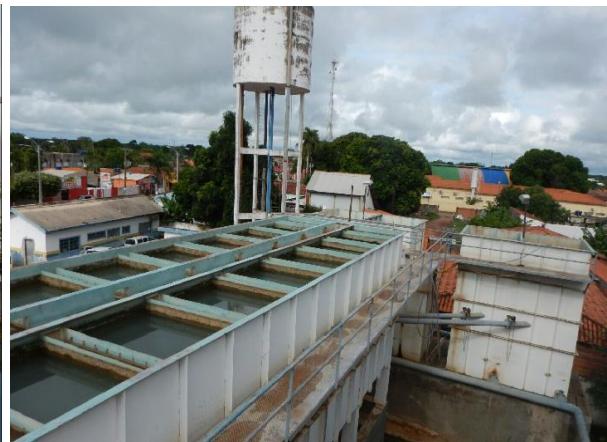
Figura 38. Vista geral da ETA metálica

Pode-se observar que a ETA metálica já apresenta sinais de deterioração suficiente para que haja os reparos e a manutenção necessários de forma a aumentar seu tempo de vida útil e garantir a eficiência do tratamento. Outro fato verificado é que a ETA foi implantada em um espaço pequeno, não permitindo nenhum tipo de ampliação.

Quanto à estação de tratamento, observamos deterioração estrutural na casa de máquinas, além de corrosão na estrutura da ETA, vazamentos, necessidade de reforma na plataforma que é o local onde os operadores passam maior tempo. Segundo informações do operador, o filtro está sem o leito filtrante (areia, carvão e antracito) e no decantador faltam colmeias, o que prejudica totalmente o tratamento e a qualidade da água distribuída.

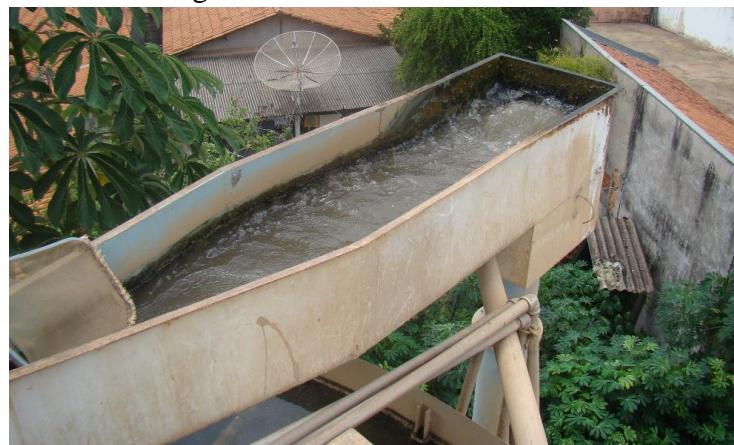
Figura 39. Calha Parshall

No início do processo de tratamento, a água bruta chega à calha Parshall, dispositivo tradicional para medição de vazão em canais abertos de líquidos fluindo por gravidade, utilizada em estações de tratamento de água, para medição de forma contínua, servindo ainda como misturador rápido de sulfato de alumínio, que é inserido no início da calha Parshall com o intuito em facilitar a dispersão dos coagulantes na água durante o processo de coagulação (Figura 39).

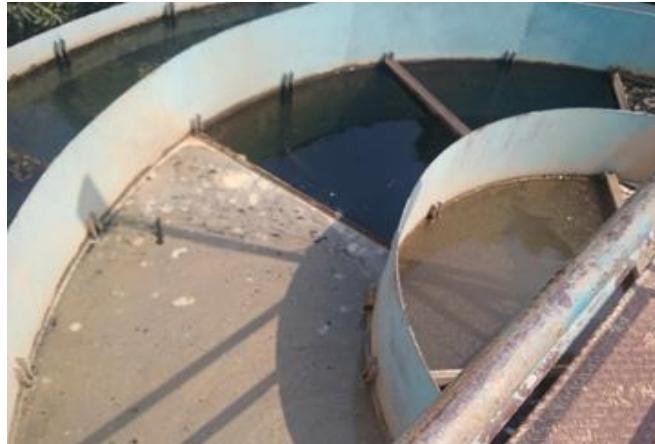
Figura 40. Floculador cilíndrico

O floculador é do tipo cilíndrico metálico (Figura 40), tendo como função a formação de flocos que irão sedimentar no decantador. O seu estado de conservação está bastante prejudicado, necessita de uma reforma geral para ampliar seu tempo de vida útil.

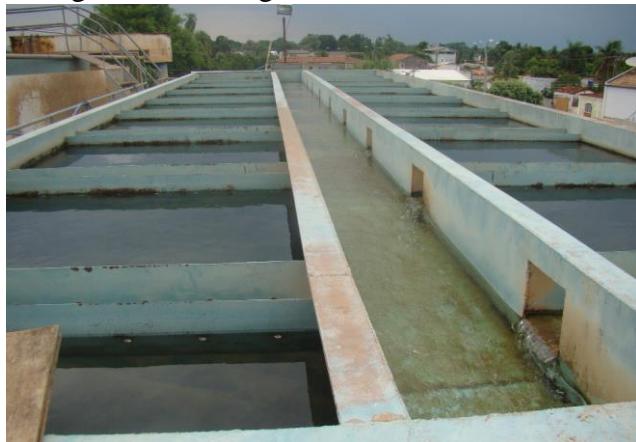
Figura 41. Vista geral do decantador

O decantador é metálico do tipo colmeia (Figura 41), tendo como função promover a sedimentação das partículas suspensas na água para facilitar e tornar mais eficiente o sistema de filtração da ETA. São quatro decantadores de colmeia que sofrem um processo de descarga, uma vez a cada 30 dias. O seu estado de conservação exige uma reforma geral para melhorar sua eficiência e aumentar seu tempo de vida útil. Estão faltando várias peças (colmeia).

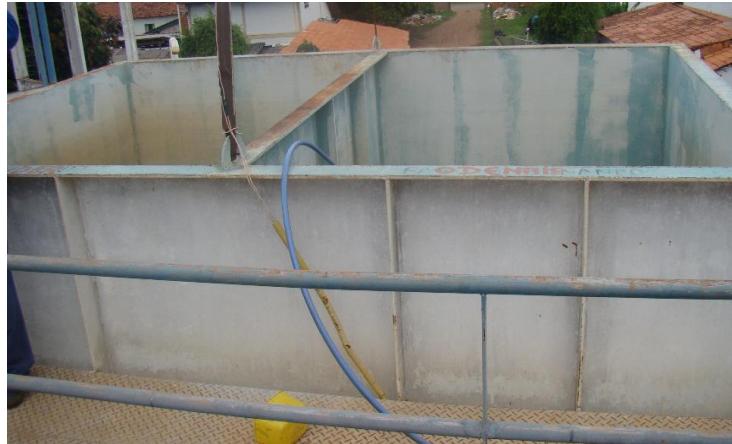
Figura 42. Filtro metálico

A filtração na ETA é processada por quatro filtros metálicos (Figura 42), que têm como função reter ou remover as partículas menores que permaneceram na água após o processo de decantação, por meio de materiais porosos existentes no leito filtrante. Em função da ineficiência dos floculadores e decantadores, a cada três horas um filtro passa por um processo

de lavagem. Segundo um dos operadores, o leito filtrante encontra-se totalmente inoperante, não realizando sua função adequadamente e, em consequência, a população vem recebendo água de má qualidade.

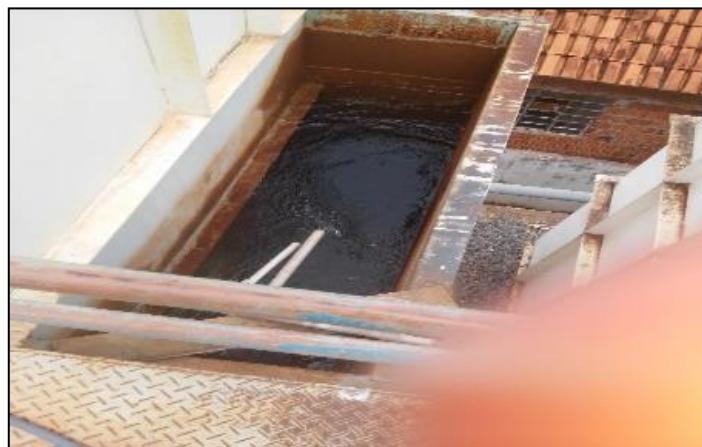
A desinfecção da água que sai dos filtros é feita por meio da dosagem de uma solução de cal clorada em uma unidade chamada câmara de contato (**Figura 43**), **Figura 43** cuja aplicação é feita por meio de bomba dosadora com regulagem manual. Segundo um dos operadores, gasta-se em torno de 400 kg de cloro por mês com o tratamento da água captada no rio Cuiabá. A desinfecção é feita com o objetivo de eliminar os micro-organismos patogênicos antes da distribuição da água, e com a precaução de se garantir um residual de cloro na rede para evitar possível contaminação no trajeto até as residências.

Figura 43. Decantador de alta taxa, coberto, da ETA metálica

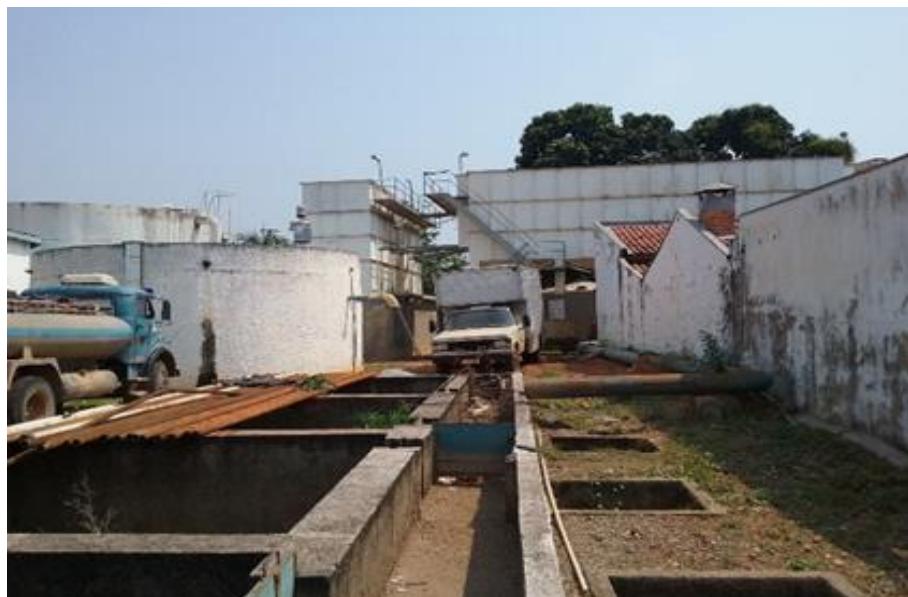
Figura 44. Vista geral do leito de secagem desativado

Segundo informações de um dos operadores, o leito de secagem não vem sendo utilizado e ele não soube dizer a razão. Ou seja, a descarga da lavagem dos filtros e dos reservatórios vem sendo lançada diretamente no corpo receptor, localizado nas seguintes coordenadas geográficas: 15° 52' 0,49" S e 56° 4' 30,48" O (Figuras 45 e 46). Ou seja, a tubulação de descarga (200 mm) caminha pela Avenida Santo Antônio, pela Rua Marechal Deodoro e pela Rua C até chegar ao ponto de lançamento em um lago natural existente nos fundos da praça esportiva do município.

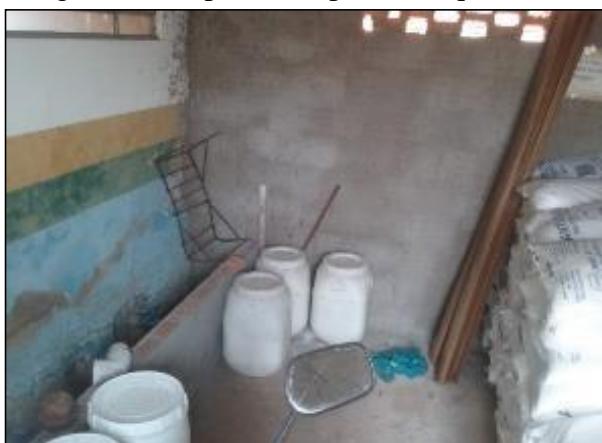
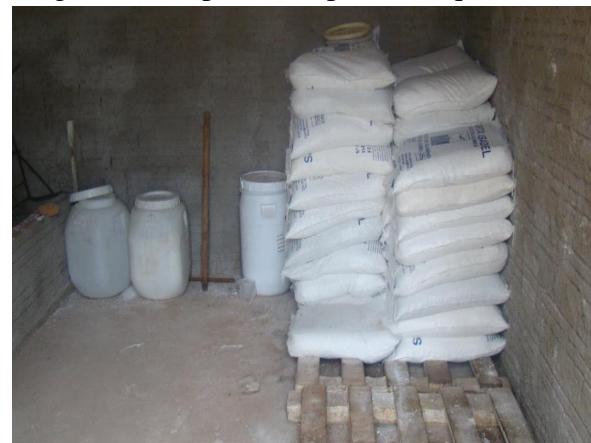
O escritório do DMS não dispõe de um laboratório devidamente montado e estruturado para que sejam feitos testes de dosagem dos materiais químicos utilizados tanto no processo de coagulação-flocação quanto na desinfecção. Essas dosagens são feitas com base apenas na experiência dos técnicos que trabalham na estação de tratamento de água, sem o devido suporte de análises físico-químicas. O espaço reservado para depósito de produtos químicos (Figuras 47 e 48) é suficiente e está razoavelmente organizado com produtos suficientes para a demanda requerida por vários dias, faltando melhorias para atender às normas legais.

Figura 47. Depósito de produtos químicos

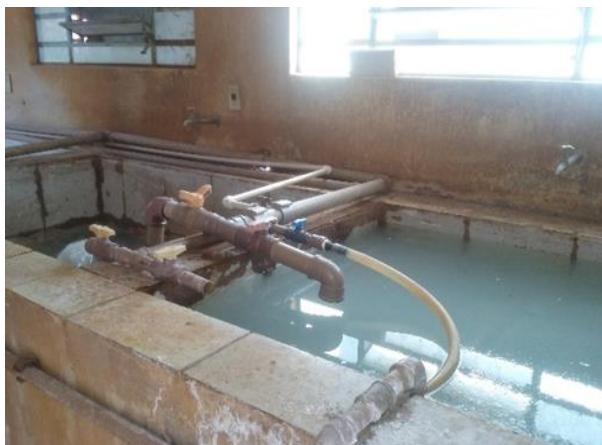
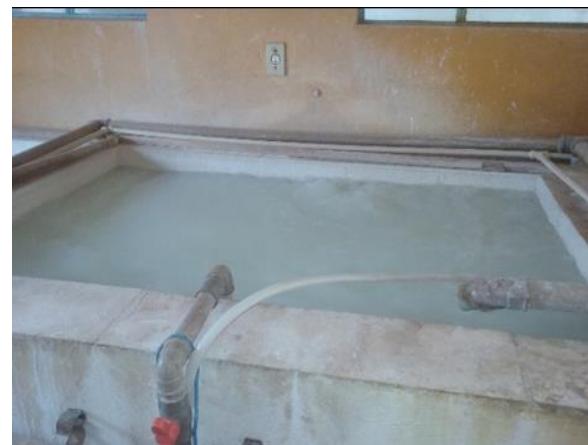
As figuras 49 e 50 mostram o estado de conservação dos reservatórios de solução coagulante (sulfato de alumínio), de onde a bomba dosadora retira a dosagem aplicada na entrada de água na ETA, mais precisamente na calha Parshall.

Figura 49. Reservatório de sulfato de alumínio

Figura 50. Reservatório de sulfato de alumínio

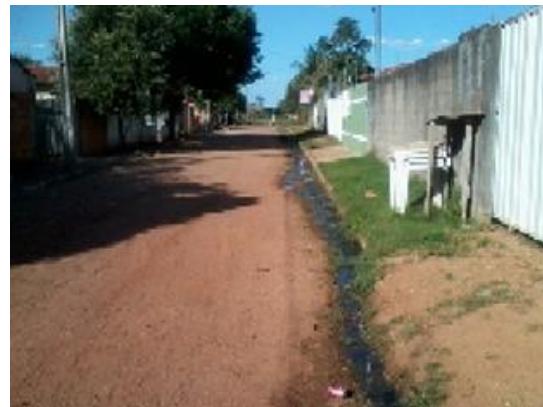
Figura 67. Esgoto escoando a céu aberto

O esgoto no local escoa para as ruas a jusante, causando forte mau cheiro e atraindo insetos e outros animais. A presença do esgoto escoando demonstra que as residências estão conectadas à rede, logo não devem dispor de outro sistema para tratar o esgoto gerado, tais como sistema fossa e sumidouro.

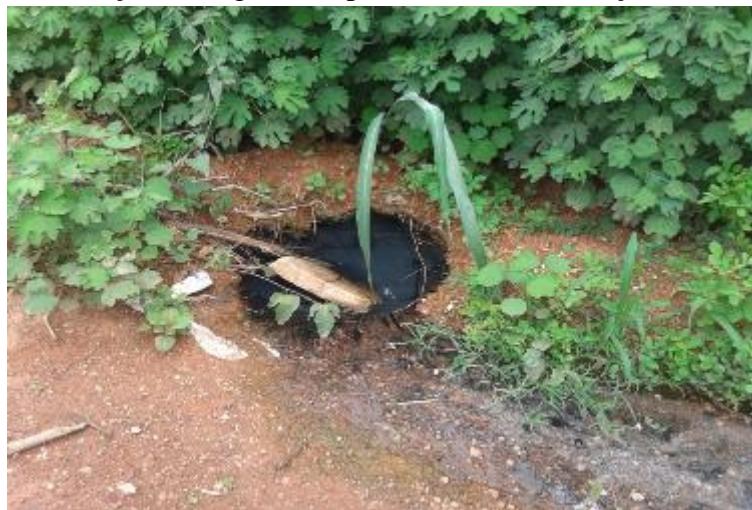
Figura 68. Tubulação de esgoto rompida em frente à estação elevatória

A rede coletora existente no Conjunto Habitacional Marechal Rondon tem 3,7 km de extensão, considerando o trecho de 880 m entre a estação elevatória e as lagoas de tratamento, porém não se encontra em funcionamento, com rompimento em vários pontos e lançamento a céu aberto. Como se pode observar na Figura 68, há um vazamento em frente à estação elevatória e creche do bairro Marechal Rondon.

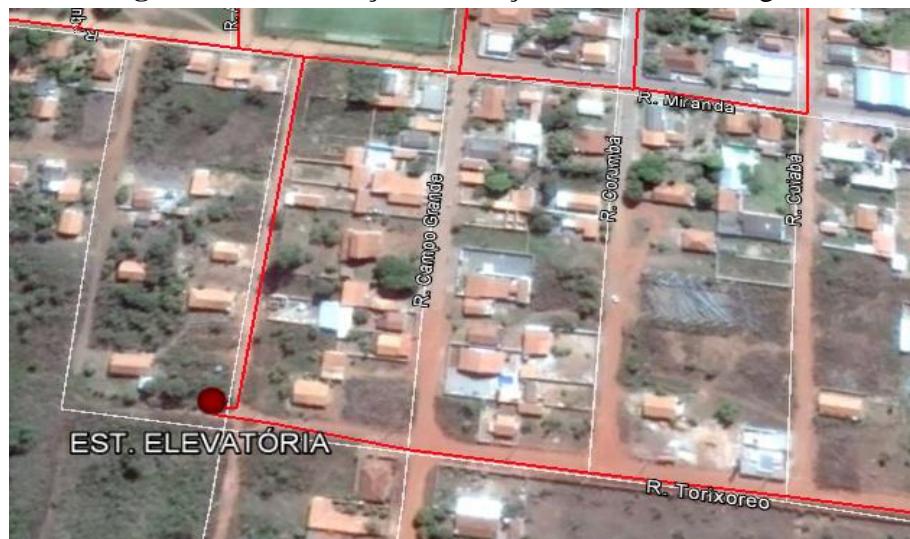
Figura 69. Localização da estação elevatória de esgoto

Com relação às instalações físicas da estação elevatória, verificou-se que a estrutura não passa por manutenção. O local encontra-se degradado e abandonado (Figuras 74 e 75), sem

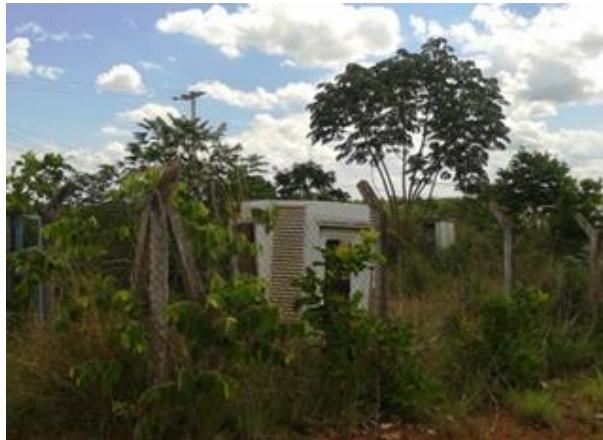
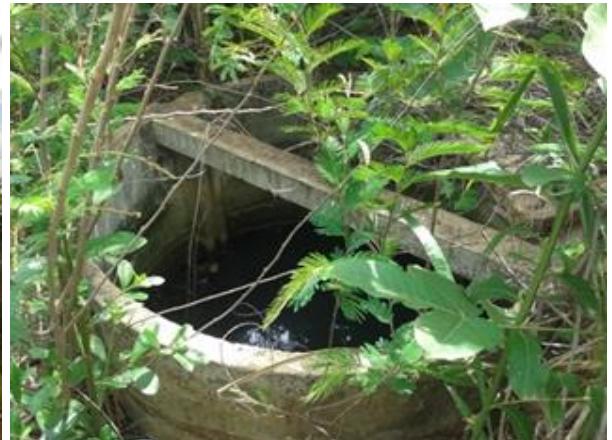
possibilidade de identificar se os equipamentos (bombas, barriletes, quadro de comando) estão instalados ou não.

Figura 70. Vista abrigo quadro comando elevatória

Figura 71. Vista poço estação elevatória

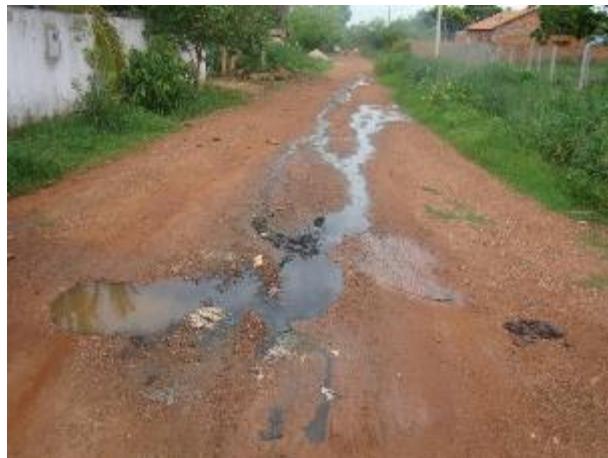
Figura 75. Escoamento de esgoto à céu aberto.

- Pontos de acúmulo de água proveniente de descargas de galerias de água pluviais que contêm lançamentos de esgoto sanitário;
- Pontos de transbordamento de fossa negra saturada e escoamento pelas vias e sarjetas;
- Os pontos de alagamento demonstrados na Figura 75;
- Cemitério localizado no centro da cidade, onde todos resíduos são infiltrados no solo local.

No município não existe um sistema de esgotamento sanitário que atende toda a área urbana, há apenas fossa negra construídas geralmente nas calçadas e a situação é agravada pelo fato de o solo não permitir infiltração e ainda apresenta lençol freático aflorante.

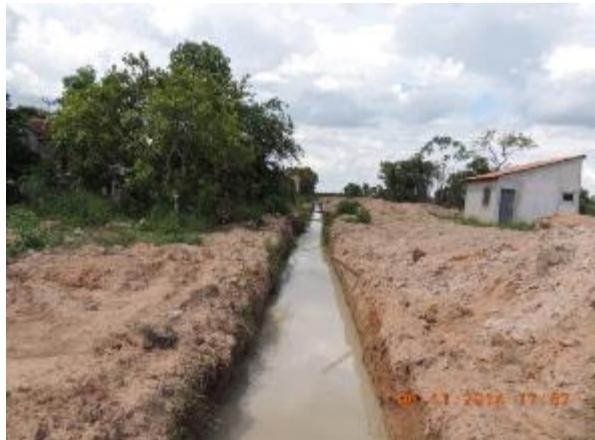
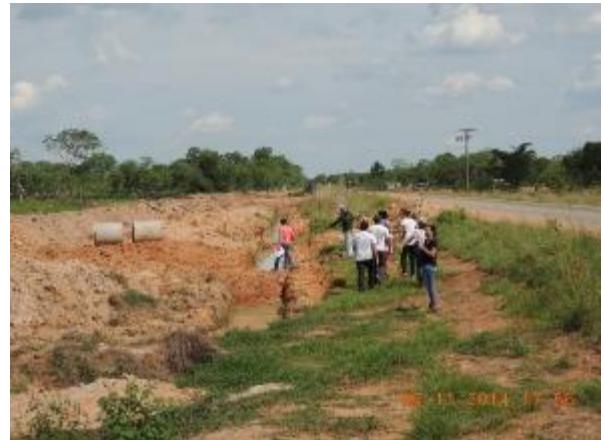
Figura 77. Galerias em execução no município

Encontra-se em fase de execução uma galeria de águas pluviais para atender um loteamento, prevista para ser interligada na galeria existente da Avenida Professor Américo Pinto Brasil (Figuras 77 e 78).

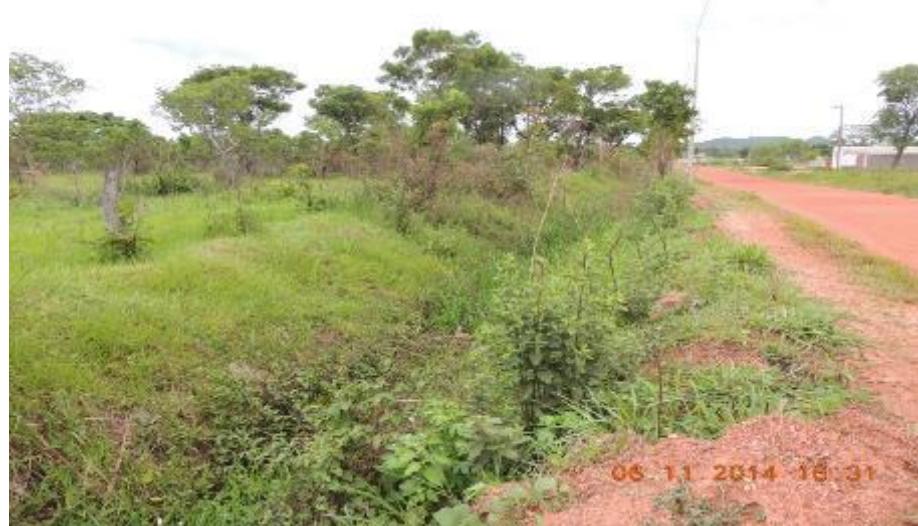
A Figura 79 mostra um canal a céu aberto na margem de uma rua não pavimentada, por onde escoa toda água pluvial até se acumular em áreas alagadas muito comum no município, que acabam funcionando como uma espécie de bacia de contenção.

Figura 79. Canal a céu aberto utilizado para escoamento de águas pluviais de ruas não pavimentadas

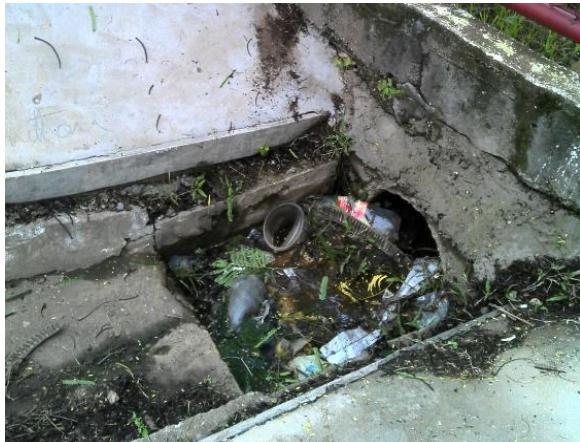
A galeria de águas pluviais existente na Rua C esquina com a Rua 15 de Novembro está obstruída porque as bocas de lobo desse ponto estão transbordando (Figuras 85 e 86).

A descarga da ETA está sendo feita numa caixa de passagem de interligação dessas bocas de lobo, e no momento da descarga ocorre o transbordamento e alagamento desse trecho da Rua C.

Figura 80. Boca de lobo obstruída Rua C

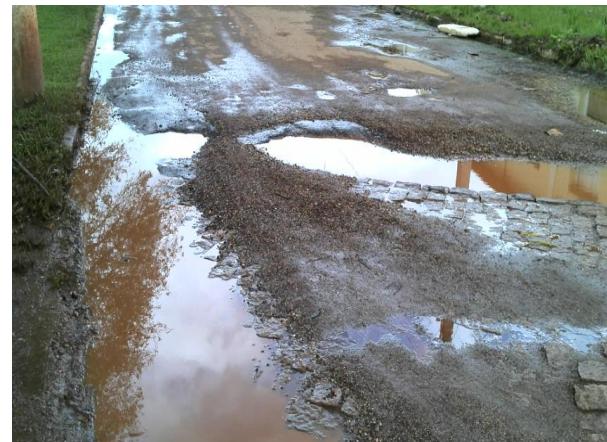
Figura 81. Ponto alagamento da Rua C

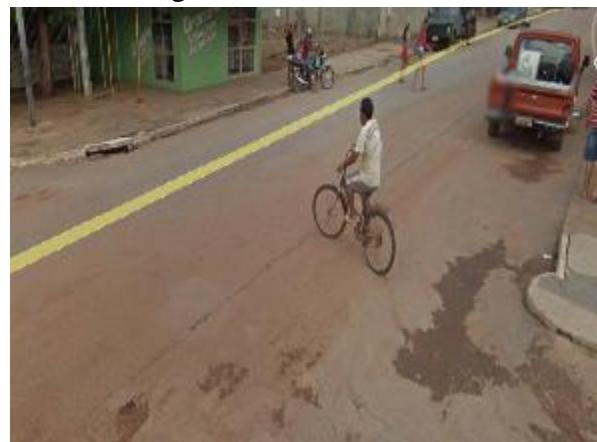
Figura 82. Bocas de lobo

Foram encontradas galerias de águas pluviais também na Rua Elizeu Correa Leita, Rua Coronel Arruda, Rua Professor Américo Pinto Brasil e na Rua 13 de Junho próximo à Secretaria Municipal de Saúde. Encontra-se em fase de execução uma galeria de águas pluviais para atender um conjunto habitacional em obras, e que será interligada à galeria da Rua Professor Américo Pinto Brasil, segundo informações da Prefeitura. O sistema existente conta com duas bocas de lobo (Figura 82).

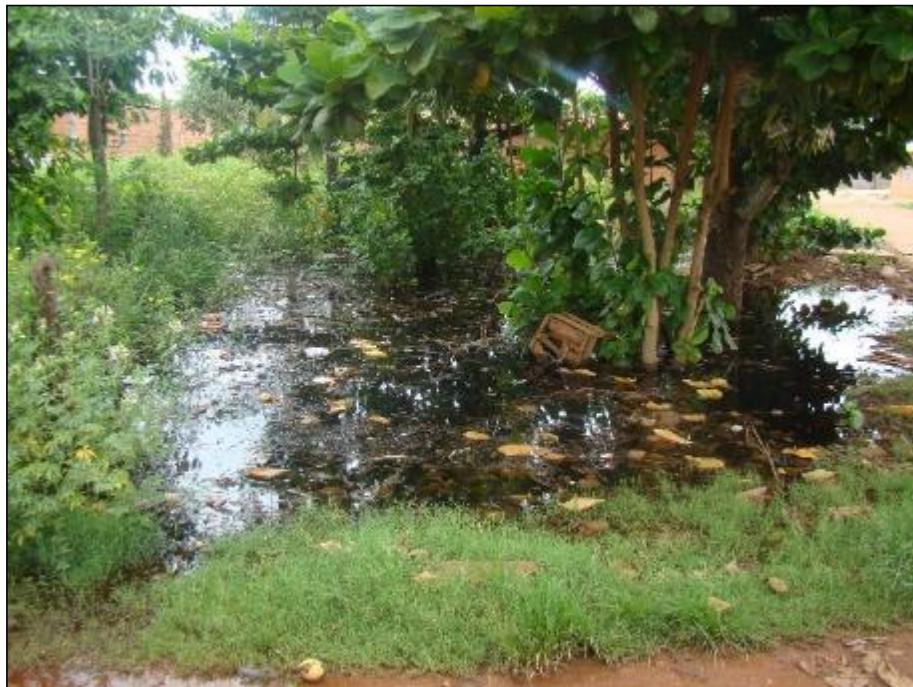
Figura 83. Acúmulo de águas de chuvas

Pouco se sabe sobre drenagem de águas pluviais na cidade e a Prefeitura não dispõe de um cadastro técnico atualizado que possa indicar as galerias, bocas de lobo e poços de visita existentes. Não foi fornecida uma planta geral ou cadastro técnico da rede existente. Sabe-se apenas que, das ruas pavimentadas, poucas possuem galerias de águas pluviais. A hidrografia local permite a formação de áreas alagadiças no perímetro urbano e dificulta a drenagem de águas pluviais, com poucas opções para descarga de galerias em pontos adequados. Por outro lado, não ocorrem problemas de erosão e carreamento de material sólido para o leito dos córregos e do rio Cuiabá, a não ser na margem deste. Neste caso o fenômeno ocorre por falta de vegetação nativa. Quando o rio enche, a força da correnteza e das ondas vai provocando o desmoronamento dos seus barrancos.

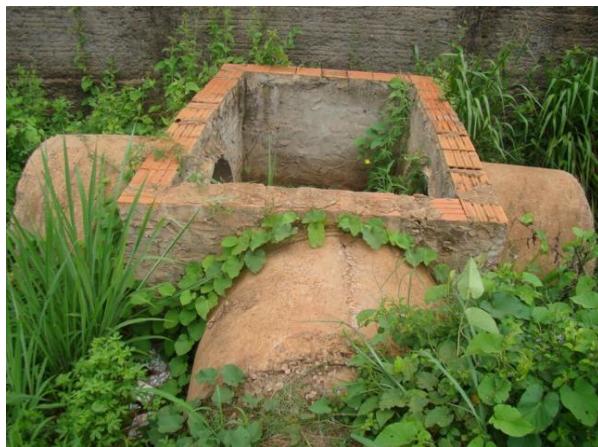
As Figuras 84 a 87 mostram as condições atuais em que se encontram as unidades do sistema de drenagem de águas pluviais, como: caixa de passagem, bocas de lobo, pontos de

Figura 84. Caixa passagem águas pluviais

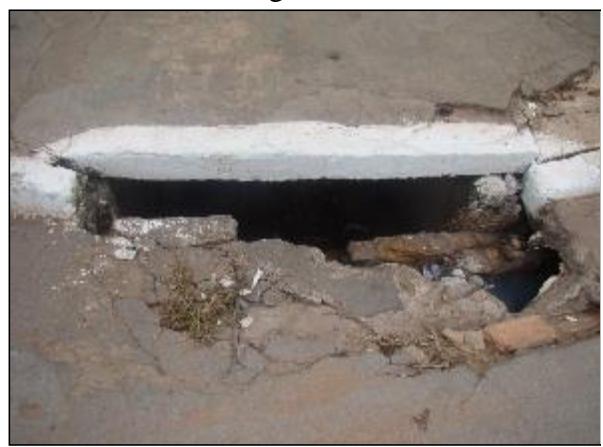
Figura 85. Boca de lobo com abertura na guia

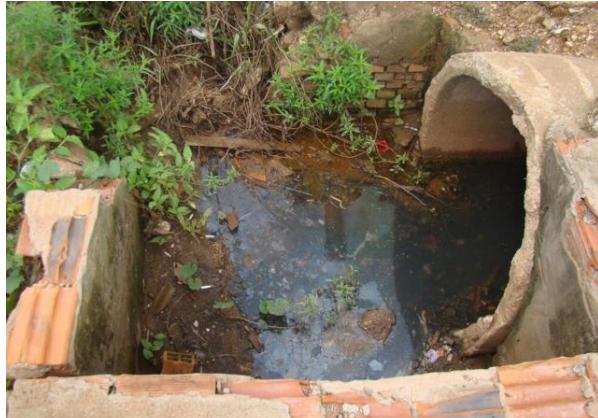
Figura 86. Ponto descarga águas pluviais

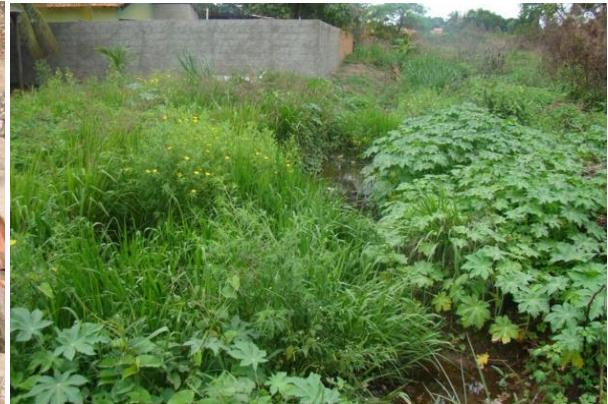
descarga e canal a céu aberto com leito natural por onde escoa parte da água que corre superficialmente no perímetro urbano.

Figura 87. Corpo receptor de águas pluviais – canal

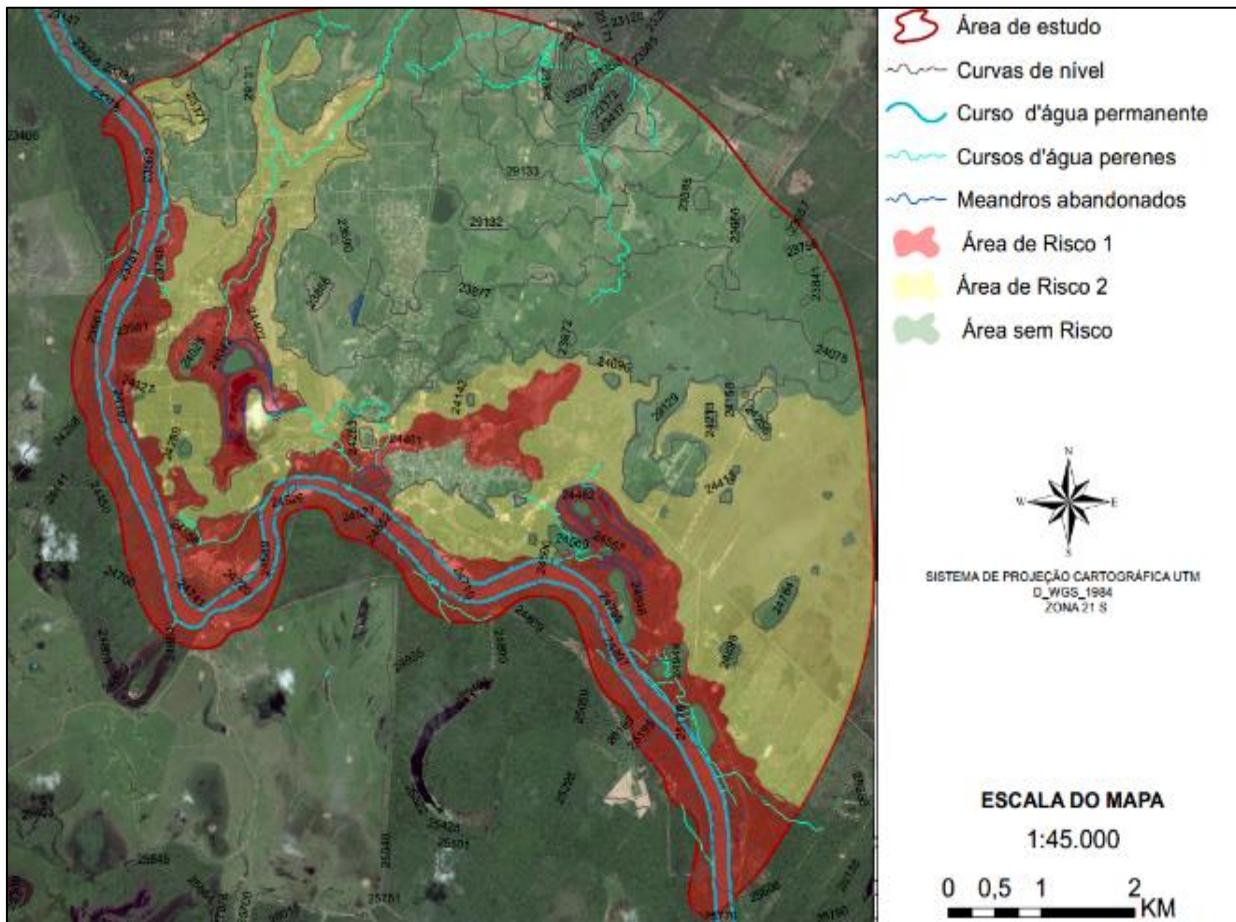
Figura 90. Mapa das áreas de riscos de inundação e alagamento no perímetro urbano

As áreas interpretadas como pertencentes à Classe de Risco 1 são caracterizadas por terrenos que sofrem periodicamente eventos de cheia e inundação. Têm cotas mais baixas, variando de 124 a 146 m na região do Pantanal e 140 a 158 m em partes mais altas da área urbana. São áreas sujeitas a inundação e/ou alagamento durante o período chuvoso do ano, dificilmente contornado por obras de infraestrutura, sendo recomendável a não ocupação ou remoção das formas de uso do solo já estabelecidas. Constituem porções do território em áreas rebaixadas como fundos de vales, drenagens permanentes e meandros abandonados (CARDOSO et al., 2014).

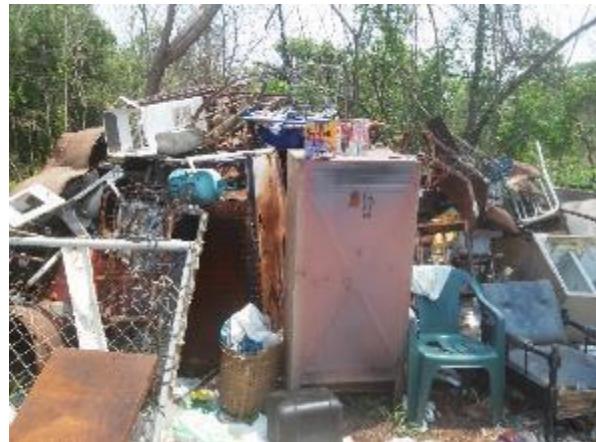
O transporte de resíduos volumosos até o lixão pode ser feito pelo próprio morador, por meio da contratação de serviços de bota fora ou pela Prefeitura (Figura 96).

Figura 96. Disposição de resíduos volumosos no Lixão de Santo Antônio de Leverger.

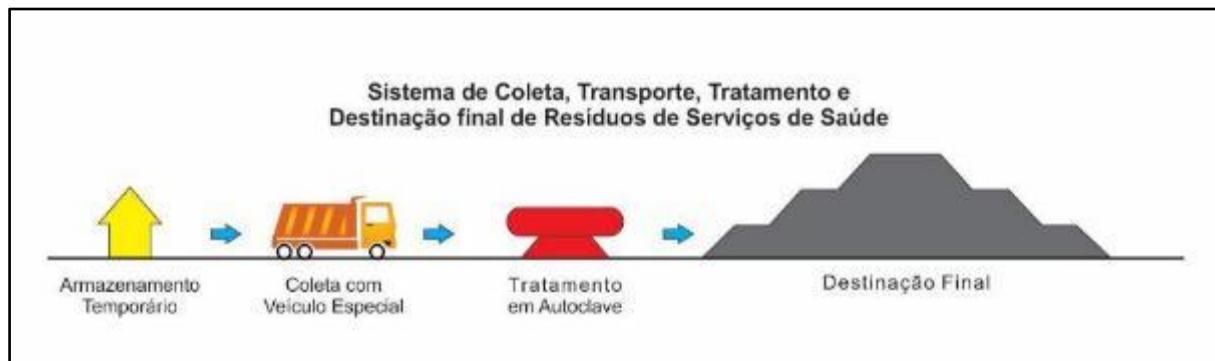
54°44'08,5'' W. Foi apresentada a licença ambiental da empresa responsável pelo tratamento e destinação final dos RSS. A figura a seguir apresenta o desenho esquemático do sistema de coleta e transporte dos RSS.

Figura 101. Sistema de coleta, transporte, tratamento e destinação final de RSS

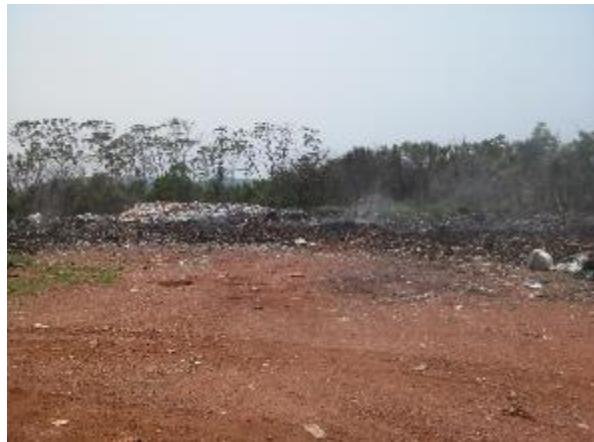
Os resíduos da construção civil de Santo Antônio de Leverger são destinados para o 7lixão sendo dispostos juntamente com os resíduos domiciliares e comerciais (**Figura 103**), nas coordenadas geográficas 15°49'32,94"S e 56°5'45,71"O.

Figura 103. Resíduos da construção civil misturados com resíduos domiciliares

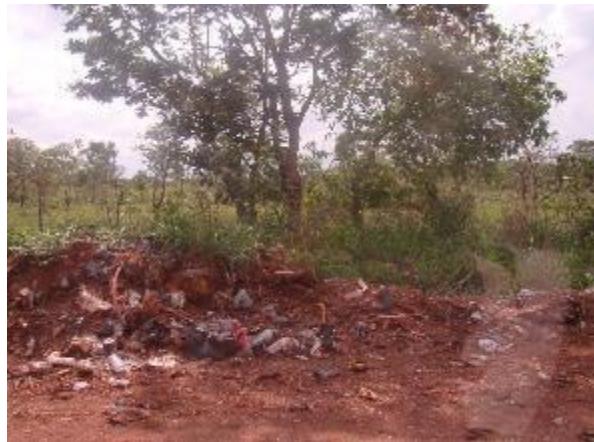
Em Santo Antônio de Leverger foi observado apenas um ponto de descarte de resíduos sólidos pela cidade, estes são os chamados bolsões de lixo que possuem potencial poluidor semelhante a um lixão. Neste local é encontrado resíduos sólidos domésticos, comerciais, de construção e demolição, restos de moveis e equipamentos eletrônicos, restos de animais mortos, resíduos de podas e capina, entre outros (Figura 107).

Figura 107. Bolsões de lixo em Santo Antônio de Leverger

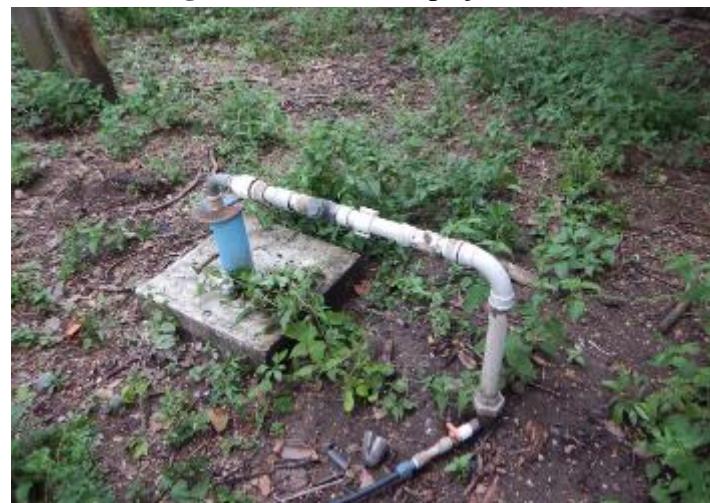
Figura 120. Detalhe poço Padik

- Profundidade: 100 metros
- Adutora: 1 km de PVC/PBA 60 mm, que recalca para o reservatório central
- Reservatório: sim (50 m³)
- Atendimento: (sem informação)
- Tratamento: não existe
- Período de funcionamento: (sem informação)
- Horário de funcionamento: (sem informação)
- Valor de abastecimento: taxa única de R\$ 17,00

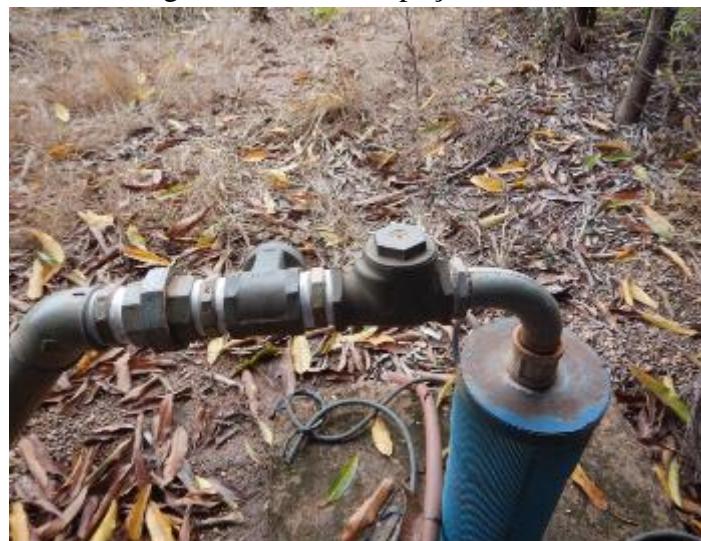
Figura 121. Detalhe poço São Luís

- Profundidade: 100 metros
- Distribuição: recalca direto para a rede
- Atendimento: 50 famílias
- Tratamento: não existe
- Período de funcionamento:
- Horário de funcionamento: 36 horas por setor, atende o Loteamento São Luís, com dois setores de distribuição
- Valor de abastecimento: taxa única de R\$ 17,00
- Há dois setores de manobra, um dia e uma noite cada setor

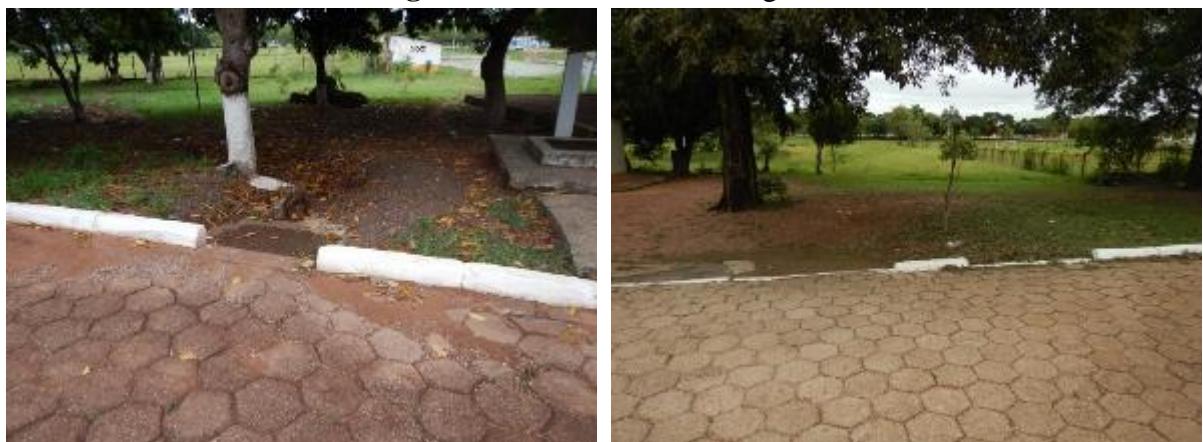
Destacamos pontos de escoamento superficial para uma área verde central da cidade, que funciona como bacia de dissipação.

Figura 123. Sistema de drenagem

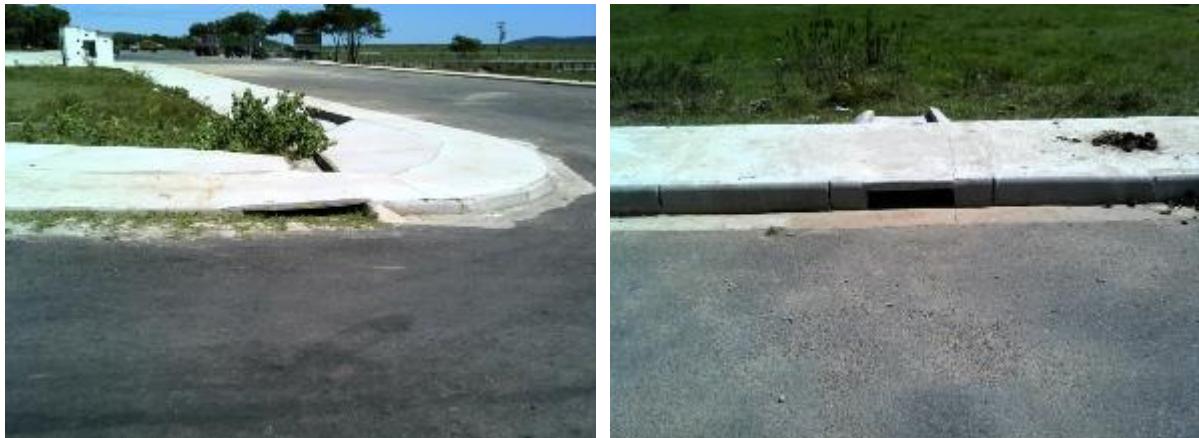
A comunidade tem cerca de 5 km de ruas com asfalto, sendo que na área central foram implantadas bocas de lobo com rampas em concreto tipo canaleta para escoamento da água (Figura 128).

Figura 128. Drenagem de água pluvial

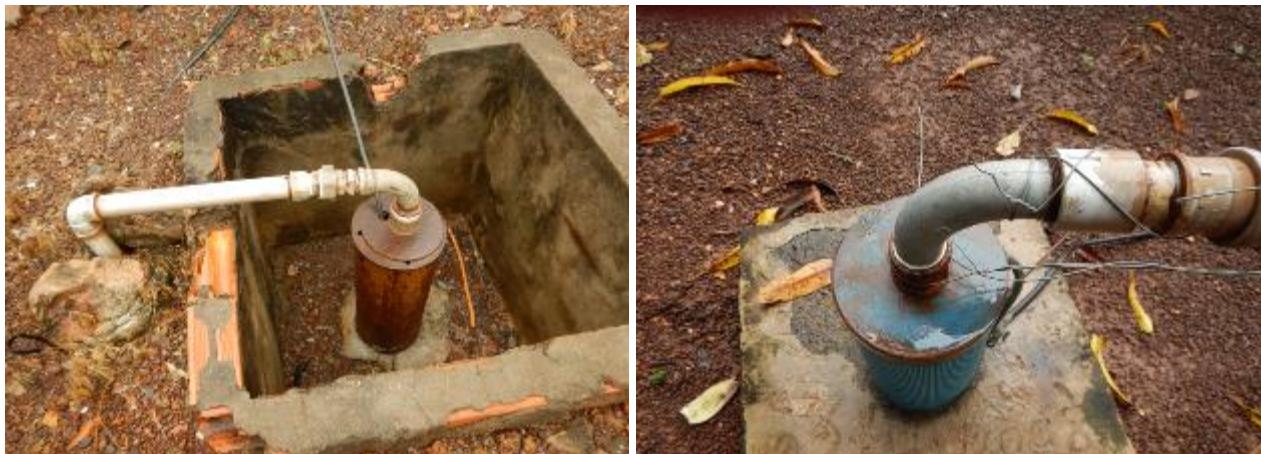
Figura 131. Detalhe poço 01 e 02

- Profundidade: ambos 120 metros
- Recalcam direto para a rede e não são interligados, abastecem quatro setores de distribuição, alternadamente
- Reservatório: metálico tipo taça de 10 m³/h; atualmente está inativo
- Atendimento: em torno de 70 famílias
- Tratamento: não há tratamento
- Período de funcionamento: todos os dias
- Horário de funcionamento: das 6h às 18h
- Valor de abastecimento: R\$ 30,00 por ligação
- Há quatro setores de manobra

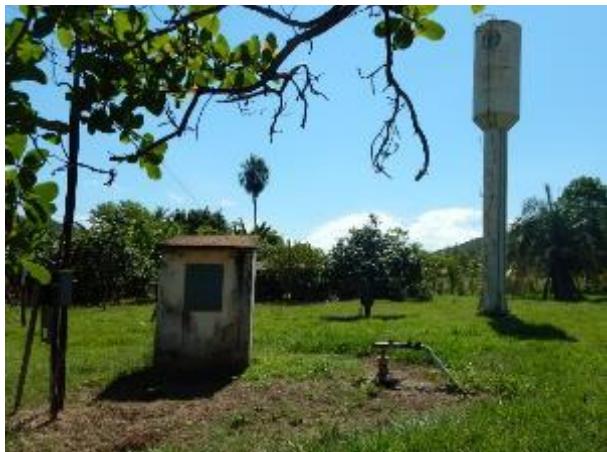
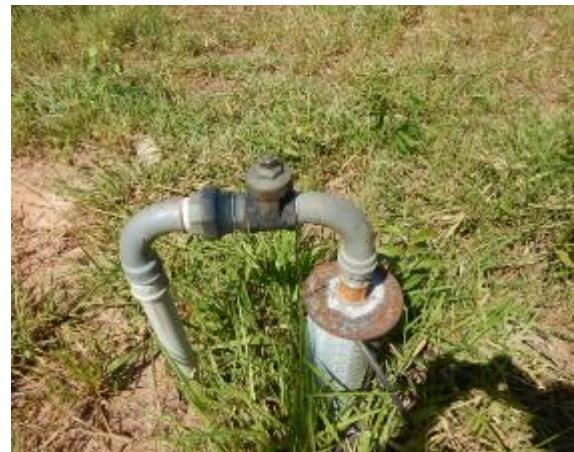
Figura 134. Arranjo Poço 01

- Profundidade: (sem informação)
- Adutora: atualmente recalca direto na rede
- Reservatório: metálico tipo taça de 20 m³, porém está inativo
- Atendimento: 23 famílias
- Tratamento: não há tratamento
- Período de funcionamento: (sem informação)
- Horário de funcionamento: das 9h às 17h
- Valor de abastecimento: rateio da energia elétrica

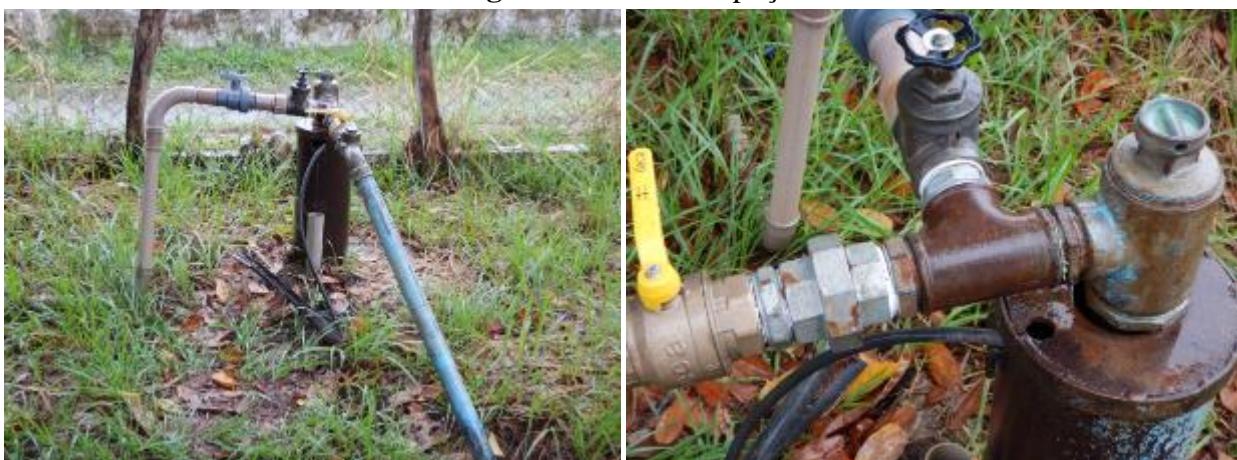
Figura 139. Detalhe poço 02

- Profundidade: 103 metros
- Bomba: 12m³/h
- Reservatório: capacidade de 45m³, metálico tipo taça
- Tratamento: Não há
