PLANO MUNICIPAL DE SANEAMENTO BÁSICO DE 106 MUNICÍPIOS DE MATO GROSSO

PRODUTO C: DIAGNÓSTICO TÉCNICO-PARTICIPATIVO
Santo Antônio de Leverger

Plano Municipal de Saneamento Básico – PMSB
Prefeitura Municipal de Santo Antônio de Leverger - MT

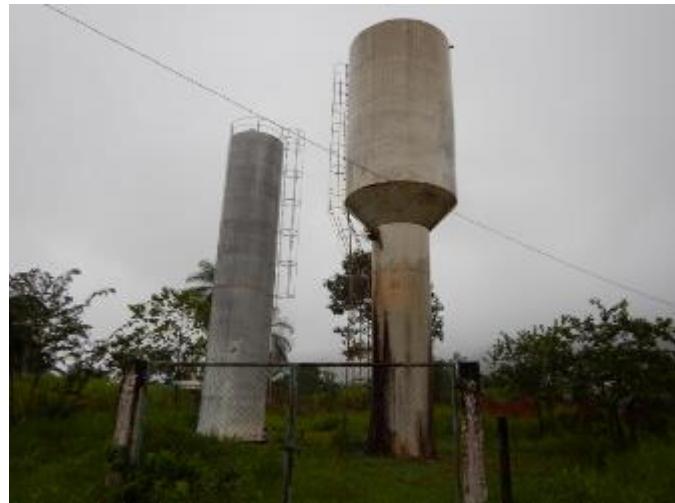
- Composto de dois reservatórios metálicos: um cilíndrico e outro tipo taça, ambos de 45 m³.

Figura 140. Área dos reservatórios

Obs.: existe na área de reservação um poço abandonado.

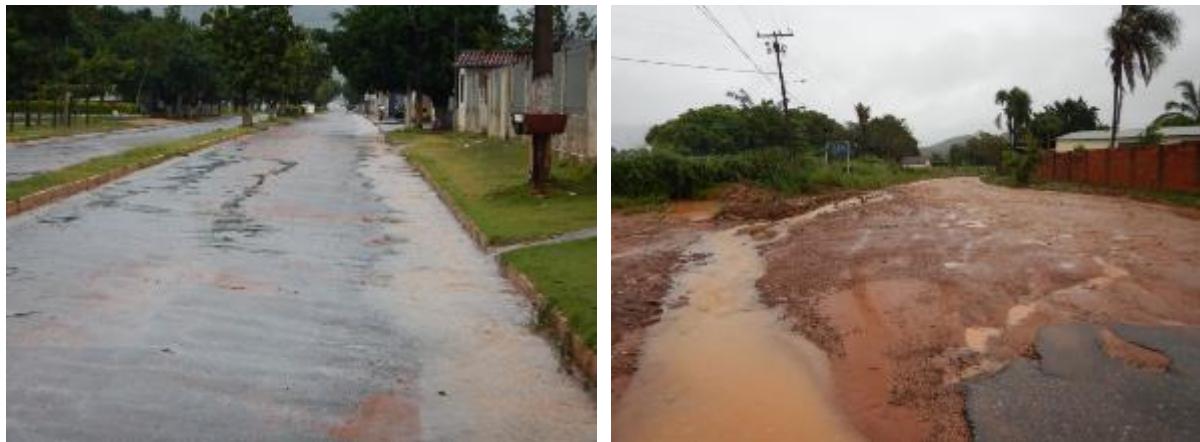
Figura 141. Drenagem de águas pluviais.

Não existe nenhum trecho com galeria implantada e o escoamento superficial se dá pela declividade natural do terreno. No final da avenida principal há uma tubulação destinada a desaguar numa área verde.

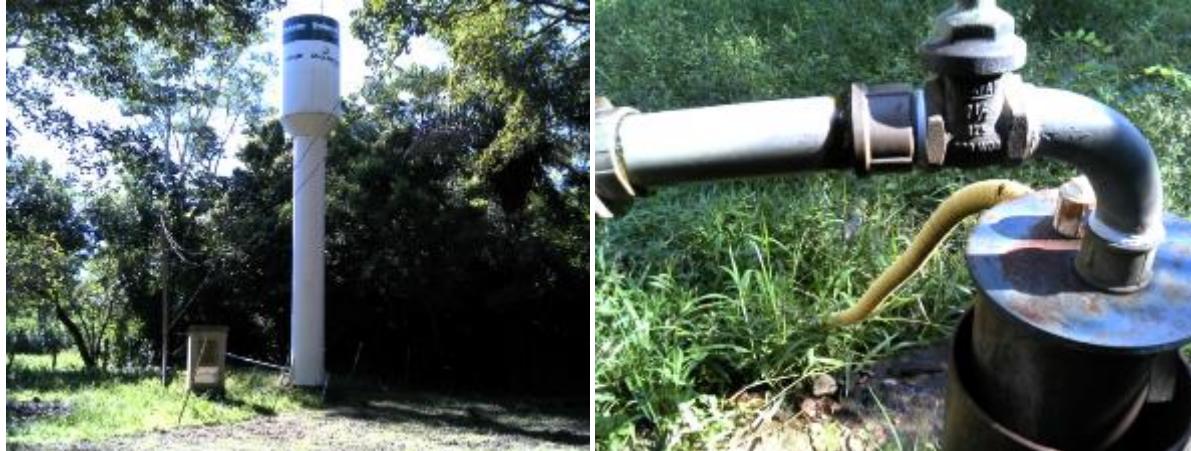
Figura 145. Área poço 01

A comunidade apresenta um sistema de captação subterrânea de dois poços (figura 145 e 146) semiartesianos para o abastecimento da comunidade local: um localizado em Barranco Alto I e outro em Barranco Alto II, ambos automatizados.

Os dois poços são automatizados e dispõem de água de boa qualidade, sendo realizada a análise da potabilidade anualmente por meio do DAE – Departamento de Água e Esgoto. A manutenção do sistema é por conta da comunidade que rateia os custos de mão de obra, material e energia gasta.

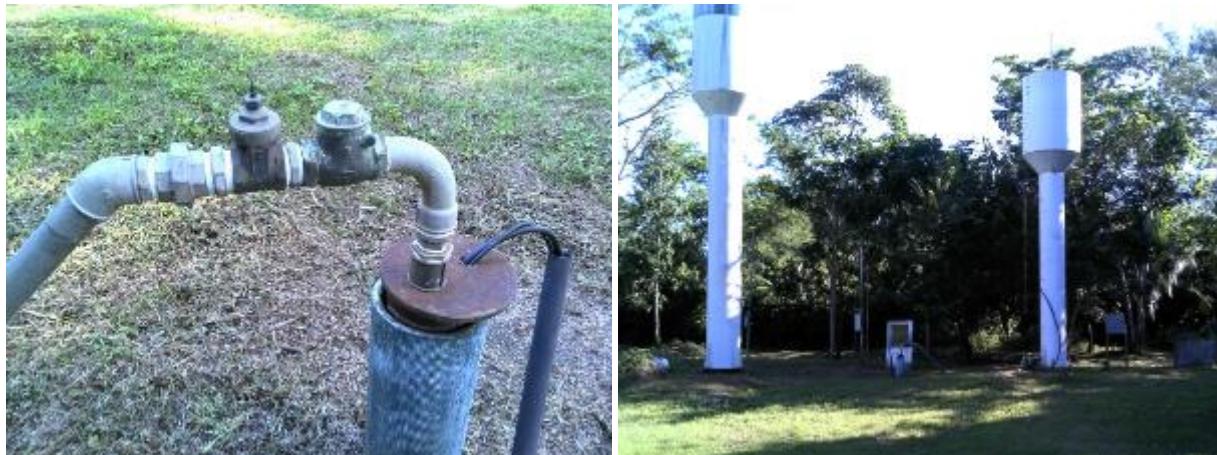
Figura 146. Área poço 02

Poço 02 (15°58'3.87"S e 56°1'40.27"W): Barranco Alto II

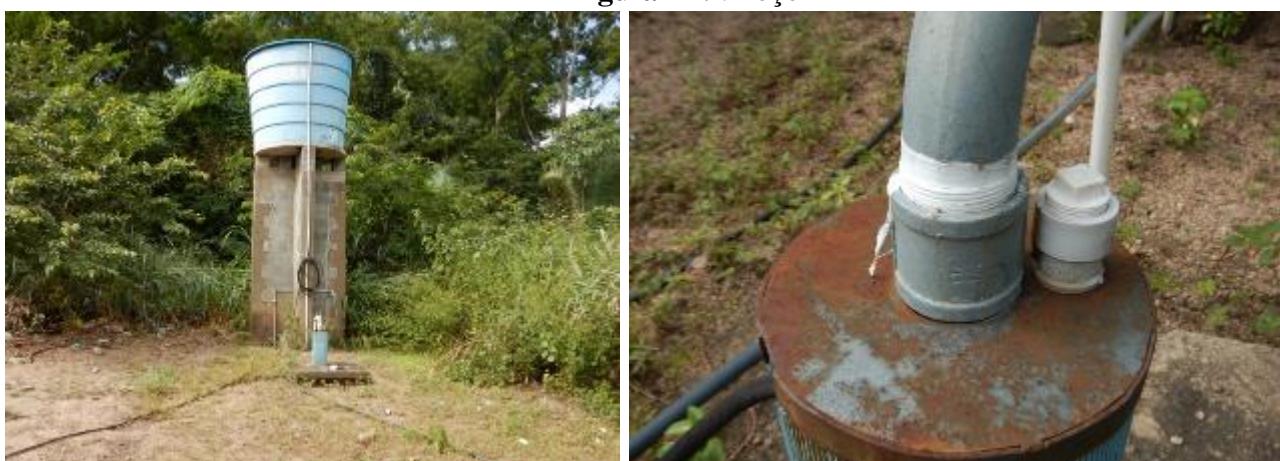
Figura 149. Poço

Não há maiores informações sobre o sistema de abastecimento de água. Foi encontrado um único poço tubular, sobre o qual não conseguimos maiores informações com as coordenadas: 15°46'5.98"S E 55°36'15.90"W, que abastece cinco famílias, e também um outro morador com reservatório apoiado de fibra de 5.000l, cuja fonte é um córrego perto de sua moradia, de onde ele recalca água para a sua propriedade (Figura 149), com as coordenadas: 15°46'12.18"S e 55°36'0.52"W.

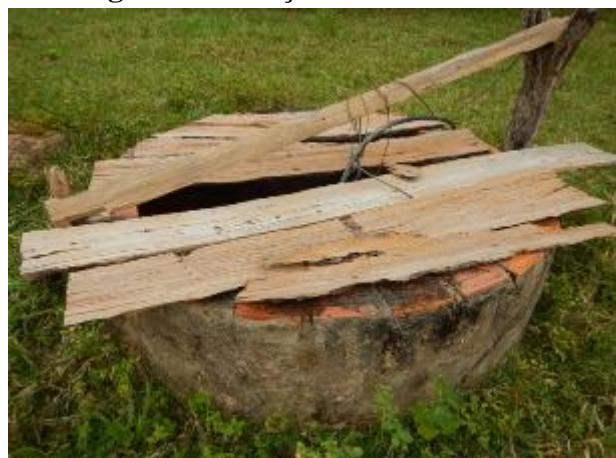
Figura 156. Poços rasos individuais

Somente parte da comunidade tem acesso de forma coletiva ao abastecimento de água proveniente de uma mina; outra grande parte recorre aos poços caseiros para suprir a sua necessidade.
