## **1.0 - APRESENTAÇÃO**

A empresa **B Estral Jr Assessoria e Serviços Técnicos de Engenharia Ltda.**, sediada na Av. Portugal, 155, Bairro Jardim Tropical, Cuiabá-MT, tem a honra de apresentar a **Prefeitura Municipal de Santo Antônio de Leverger**, o **Volume 01 – Relatório do Projeto**, referente à Elaboração do Projeto de Restauração da Avenida Santo, Trecho: Mercado do Peixe – Saída para Barão de Melgaço, com extensão de 3,440 Km, conforme contrato abaixo.

### **3.0 – SITUAÇÃO ATUAL DA AVENIDA**

| Assunto: Relatório Fotográfico – Restauração de Pavimento |

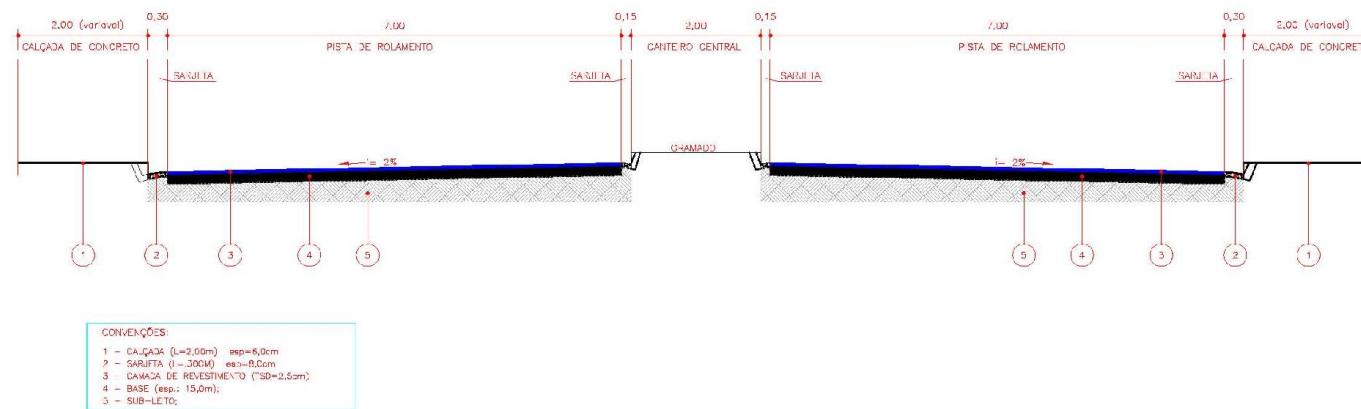
## SEÇÃO TRANSVERSAL DE PAVIMENTAÇÃO – PRIMITIVA

No caso da estrutura do pavimento em questão, encontra-se este bastante homogêneo em toda sua extensão, mantendo o segmento em bom estado, enquanto que no mesmo trecho o revestimento apresenta bastante degradado.

De acordo com o inventário realizado no pavimento, constatou-se que, em 03 (três) pontos distintos, serão necessários promover a restauração do pavimento propriamente dito, torna-se necessária à execução de reparos localizados de pequena monta. Esta operação tem por finalidade preparar a base com substituição de material para receber uma nova camada betuminosa, eliminando pontos de tensão localizados como deformações.
